Commune : **LOIRE-AUTHION**

Rivière : **La Loire**

**rue Ligérienne**
**Commentaires** : Site CORELA S10R2 - Mur extérieur - Mauvais état - à préciser

Code : LCI\_S\_7481 Date de mise à jour : 25/08/2016

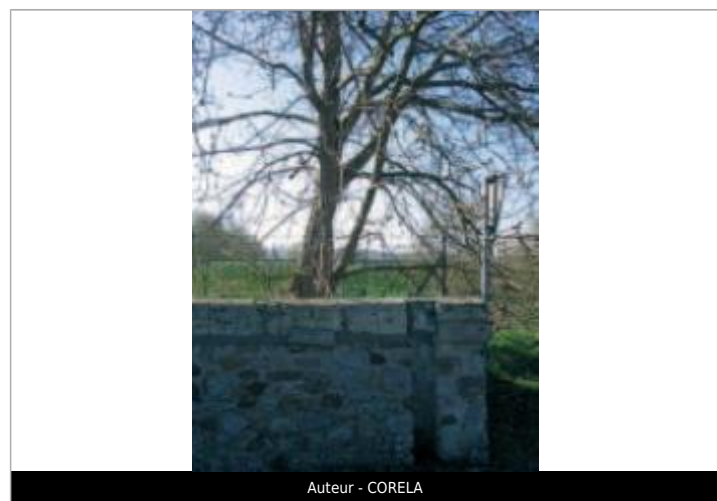
**Commentaires** : Mur extérieur

Visibilité : Non renseigné État du repère : Mauvais
