| | Commune : <b>OREE D'ANJOU</b> | Rivière : <b>La Loire</b> |
| | <b>la Vasinière</b> | |

**Commentaires :** Site CORELA S61R2 - Mur extérieur - Mauvais état - à préciser

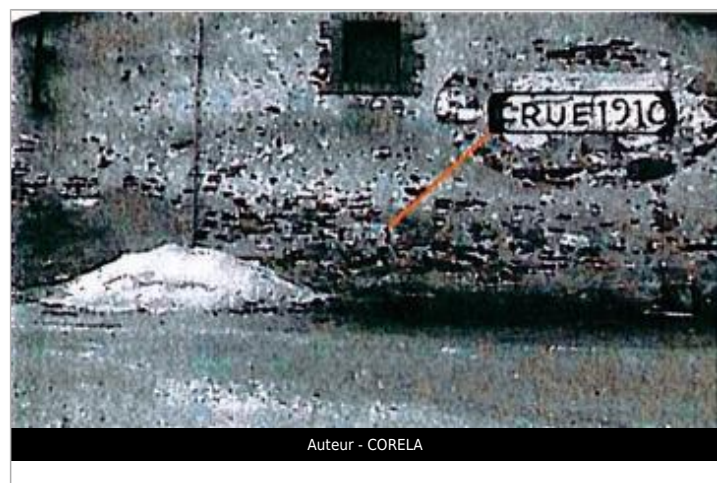
| | <b>Commentaires :</b> Mur de maison | | |

**Maximum de l'inondation :** Oui  
**Visibilité :** Non renseigné **État du repère :** Moyen  
**Pérennité :** Non renseigné **Repère calculé :** Non renseigné  
**PHEC :** Non renseigné

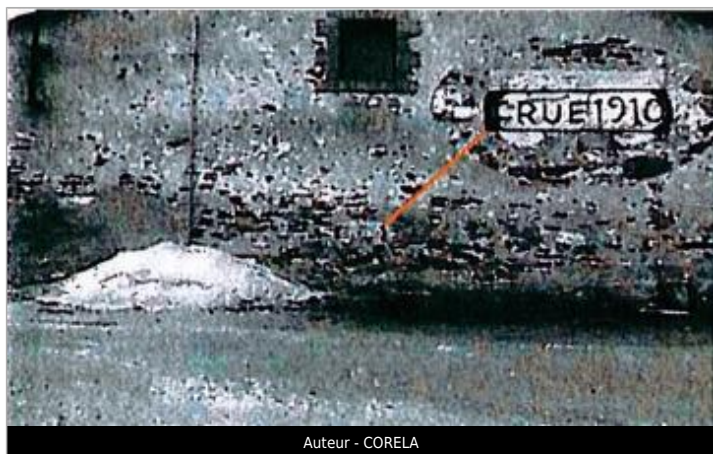
**1910**Nature de l'inondation : **Débordement de cours d'eau**Altitude calculée de l'eau : **13.09 m**Nature du repère : **Marque peinture ou encre****Commentaires :** Mur de maison**GÉNÉRAL****Code :** SPCMLA\_R\_7531\_1**Date de mise à jour :****Auteur :** SPC MLA

**MARQUE****Maximum de l'inondation :** Oui**Visibilité :** Non renseigné**État du repère :** Moyen**Pérennité :** Non renseigné**Repère calculé :** Non renseigné**PHEC :** Non renseigné**SOURCE DE REPÉRAGE : RECENSEMENT DDT DU MAINE-ET-LOIRE - 09/02/2018****Type de repérage :** Source bibliographique**Organisme :** DDT 49**NIVELLEMENT EFFECTUÉ PAR LE SPC MLA - 02/04/2025****Méthode :** GPS**Référence nivelée :** Marque d'inondation**Système altimétrique :** NGF IGN 1969 (système normal)**Altitude de la référence (en m) :** 13.090 m**Altitude calculée de l'eau (en m) :** 13.09
