Commune : **OREE D'ANJOU****La Rabotière**Rivière : **La Loire****Commentaires :** Site CORELA S61R4 - Borne en ciment - Mauvais état - à préciser**1**

GÉNÉRAL**Unité de gestion :** Maine-Loire aval**Code :** LCI_S_7533**Date de mise à jour :** 25/08/2016**Auteur :** SPC LCI

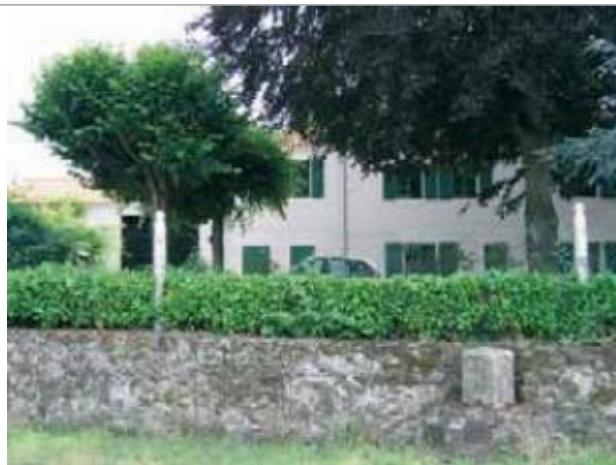
Vue du repère

**Date inconnue ou approximative**Nature de l'inondation : **Non renseigné**Nature du repère : **Marque gravée****Commentaires :** Trait gravé. Support : Borne**GÉNÉRAL****Code :** CORELA_R_7533_1**Date de mise à jour :****Auteur :** SPC MLA

MARQUE**Texte :** Événement non identifié**Maximum de l'inondation :** Non renseigné**Visibilité :** Non renseigné**État du repère :** Mauvais**Pérennité :** Non renseigné**Repère calculé :** Non renseigné**PHEC :** Non renseigné**SOURCE DE REPÉRAGE : RECENSEMENT DREAL PAYS-DE-LA-LOIRE - CORELA - 2005-2006 -****Type de repérage :** Source bibliographique
