Commune : **OREE D'ANJOU** | Rivière : **La Loire**

Les Boiteux

Unité de gestion : Maine-Loire aval
Code : LCI_S_7534 **Date de mise à jour :** 25/08/2016
Auteur : SPC LCI

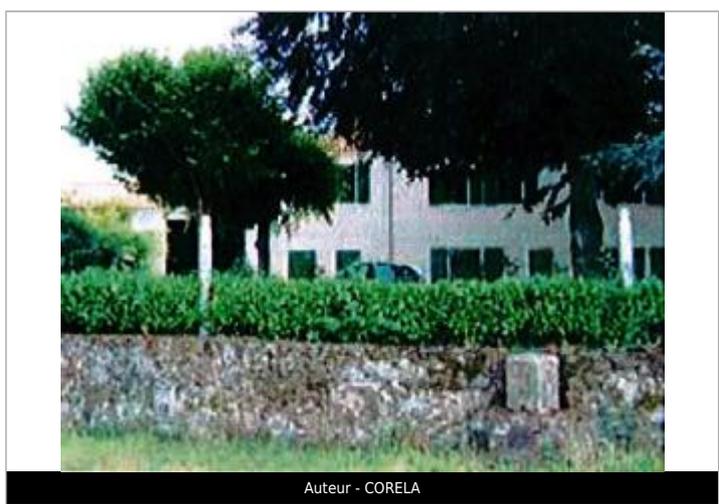
Commentaires : Borne

Texte : Événement non identifié
Maximum de l'inondation : Oui
Visibilité : Non renseigné **État du repère :** Mauvais
Pérennité : Non renseigné **Repère calculé :** Non renseigné
PHEC : Non renseigné

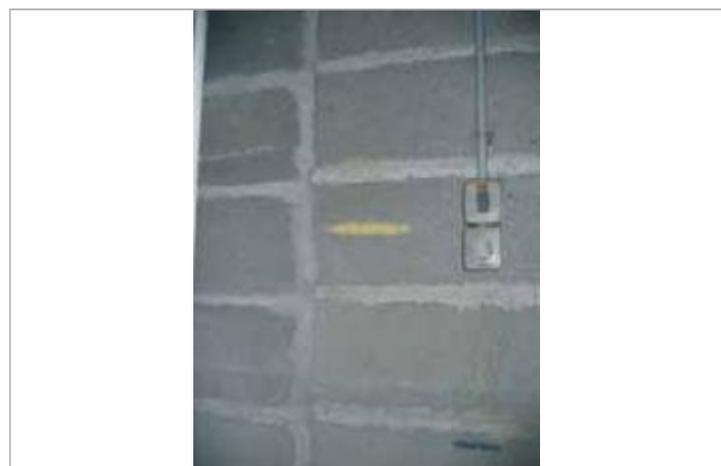
Vue du repère

Commentaires : Site CORELA S61R5. Marque de peinture. Mur intérieur

Maximum de l'inondation : Non renseigné
Visibilité : Non renseigné **État du repère :** Mauvais
Pérennité : Non renseigné **Repère calculé :** Non renseigné
PHEC : Non renseigné

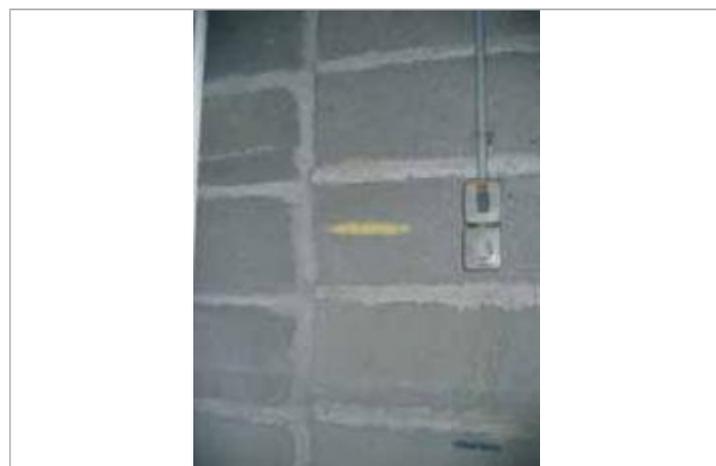
Vue du repère

Commentaires : Site CORELA S61R5. Marque de peinture. Mur intérieur

Maximum de l'inondation : Non renseigné
Visibilité : Non renseigné **État du repère :** Mauvais
Pérennité : Non renseigné **Repère calculé :** Non renseigné
PHEC : Non renseigné

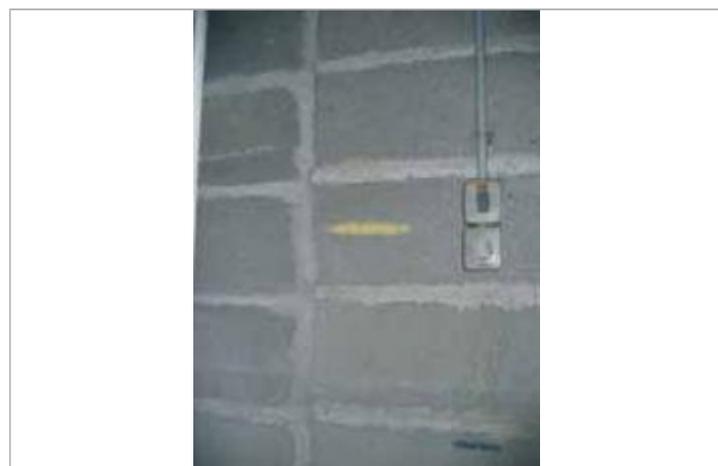
Vue du repère

Commentaires : Site CORELA S61R5. Marque de peinture. Mur intérieur

Maximum de l'inondation : Non renseigné
Visibilité : Non renseigné **État du repère :** Mauvais
Pérennité : Non renseigné **Repère calculé :** Non renseigné
PHEC : Non renseigné

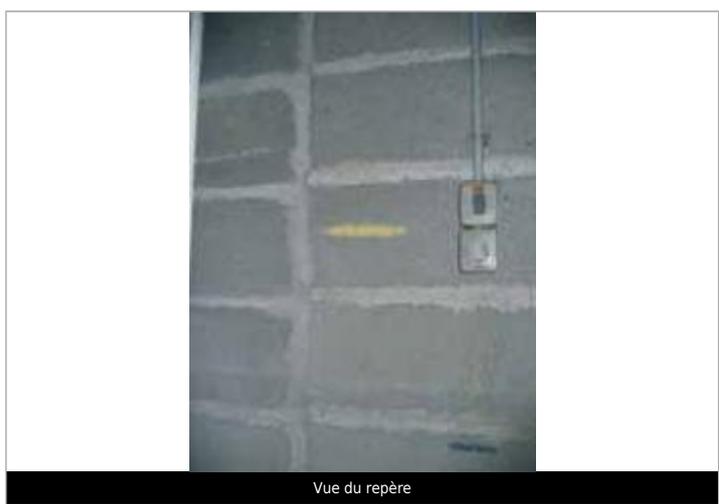
Vue du repère

Commentaires : Site CORELA S61R5. Marque de peinture. Mur intérieur

Maximum de l'inondation : Non renseigné
Visibilité : Non renseigné **État du repère :** Mauvais
Pérennité : Non renseigné **Repère calculé :** Non renseigné
PHEC : Non renseigné
