Commune : **OREE D'ANJOU** | Rivière : **La Loire**

**La Rabotière**

**Unité de gestion :** Maine-Loire aval  
**Code :** LCI\_S\_7535      **Date de mise à jour :** 07/12/2023  
**Auteur :** SPC LCI

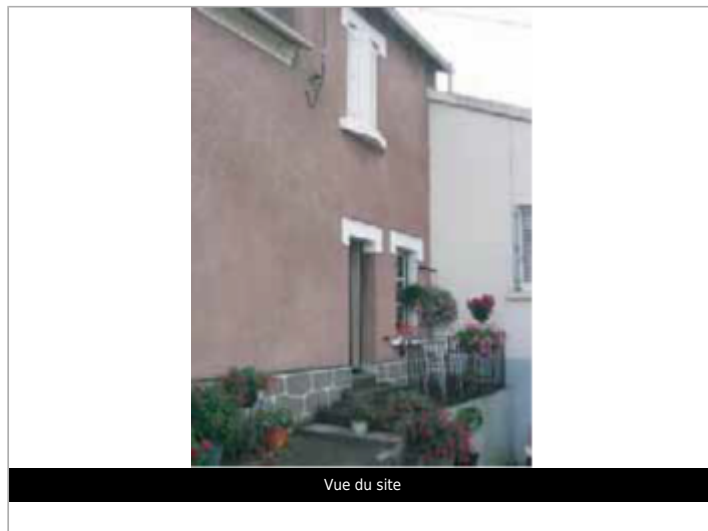
**Commentaires :** Site CORELA S61R6 - Autre - Mauvais état - à préciser

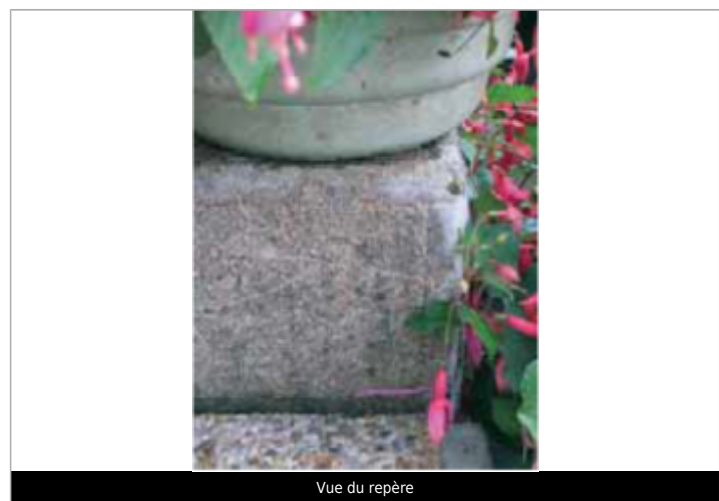
**1982** Nature de l'inondation : **Débordement de cours d'eau**      Nature du repère : **Marque gravée**

**Commentaires :** Escalier extérieur

**Maximum de l'inondation :** Oui  
**Visibilité :** Non renseigné      **État du repère :** Mauvais  
**Pérennité :** Non renseigné      **Repère calculé :** Non renseigné  
**PHEC :** Non renseigné
