| | Commune : <b>MURS-ERIGNE</b> | Rivière : <b>La Loire</b> |
| <b>Boire Croissant</b> | | <b>5</b> Repère(s) sur le site |

**Commentaires :** Site CORELA S12R6 - Mur extérieur - Mauvais état - à préciser

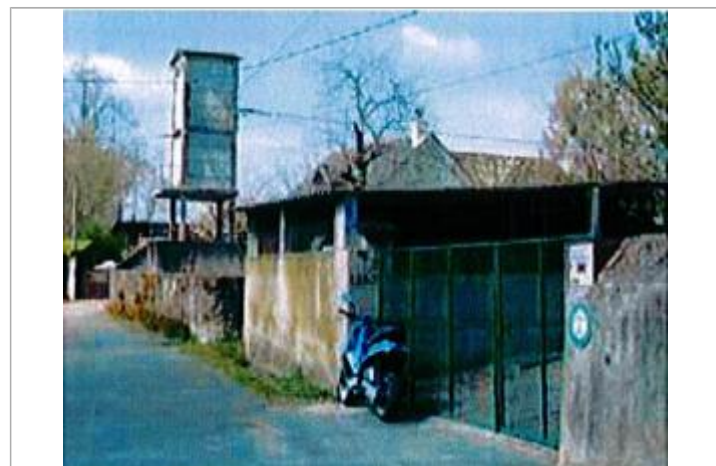
**Code :** SPCMLA\_R\_7558\_1

**Commentaires :** Mur extérieur

**État du repère :** Mauvais

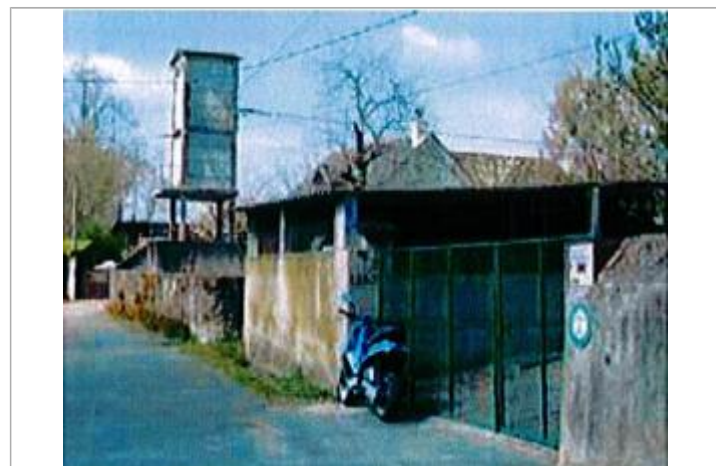
**Code :** SPCMLA\_R\_7558\_2

**Commentaires :** Mur extérieur

**État du repère :** Mauvais

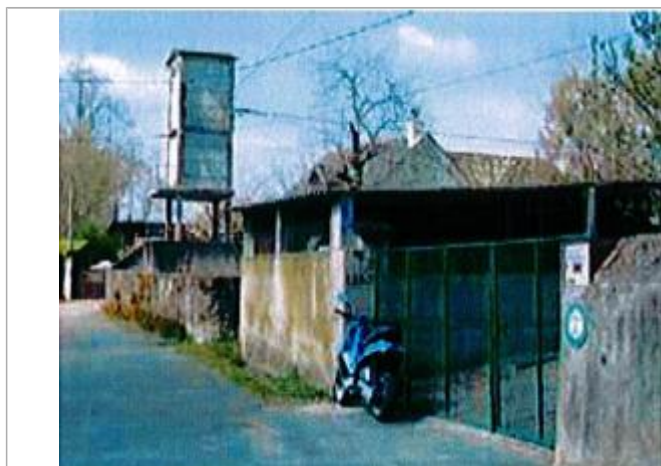
**Code :** SPCMLA\_R\_7558\_3

| <b>Commentaires :</b> Mur extérieur | | | |

**État du repère :** Mauvais

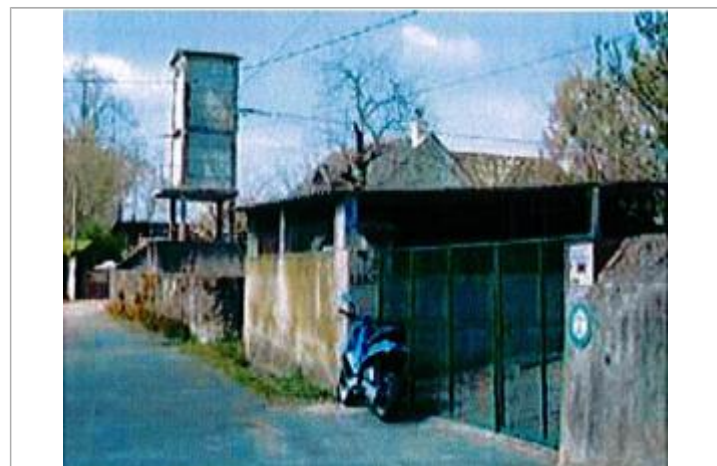
**Code :** SPCMLA\_R\_7558\_4      **Date de mise à jour :** 07/10/2018  
**Auteur :** SPC MLA

| <b>Commentaires :</b> Mur extérieur | | |

**Maximum de l'inondation :** Oui  
**Visibilité :** Non renseigné      **État du repère :** Mauvais  
**Pérennité :** Non renseigné      **Repère calculé :** Non renseigné  
**PHEC :** Non renseigné

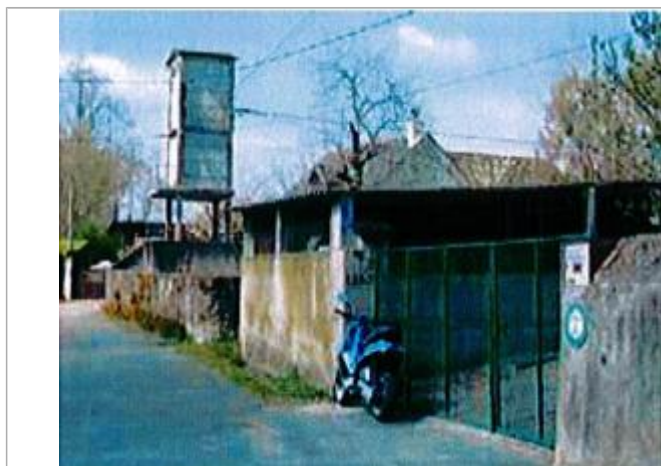
**Code :** SPCMLA\_R\_7558\_5

| <b>Commentaires :</b> Mur extérieur | | | |

**État du repère :** Mauvais
