Commune : **CHAMBELLAY****Lavoir en amont du Pont**Rivière : **La Mayenne****Commentaires :** Site CORELA S75R3 - Mur extérieur - Mauvais état - à préciser**3**

GÉNÉRAL**Unité de gestion :** Maine-Loire aval**Code :** LCI_S_7794**Date de mise à jour :** 25/08/2016**Auteur :** SPC LCI

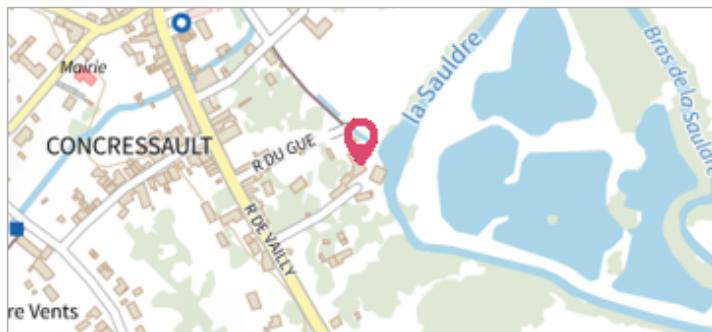
MARQUE**Maximum de l'inondation :** Oui**Visibilité :** Non renseigné**État du repère :** Mauvais**Pérennité :** Non renseigné**Repère calculé :** Non renseigné**PHEC :** Non renseigné**SOURCE DE REPÉRAGE : RECENSEMENT DDT DU MAINE-ET-LOIRE - 09/02/2018****Type de repérage :** Source bibliographique**Organisme :** DDT 49
