Commune : **LONGUENEE-EN-ANJOU**

Rivière : **La Mayenne**

**la Roussière**

**Code** : LCI\_S\_7808 **Date de mise à jour** : 25/08/2016

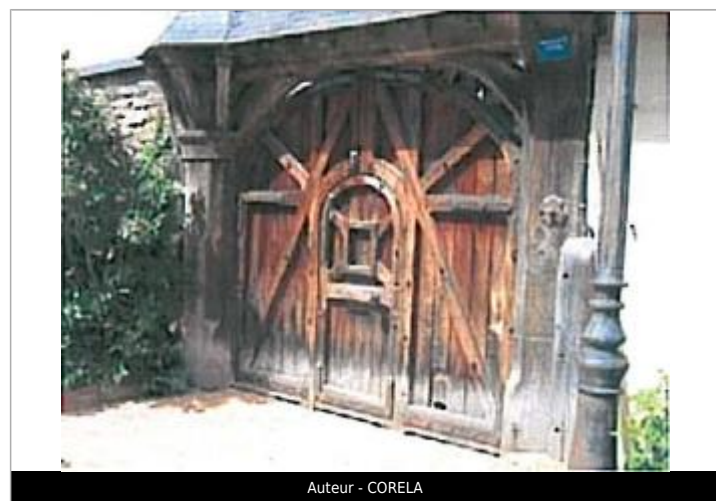
Nature du repère : **Marque gravée**

**Commentaires** : Porche

**Visibilité** : Non renseigné **État du repère** : Mauvais
