Commune : **JAS**Rivière : **La Loire****Pont D111e**

1 Repère(s) sur le site**GÉNÉRAL****Unité de gestion** : Loire-Allier-Cher-Indre**Code** : LCI_S_2719**Date de mise à jour** : 24/01/2024**Auteur** : SPC LCI

GÉNÉRAL**Code** : LCI_R_2719_4573**Date de mise à jour** :**Auteur** : SPC LCI

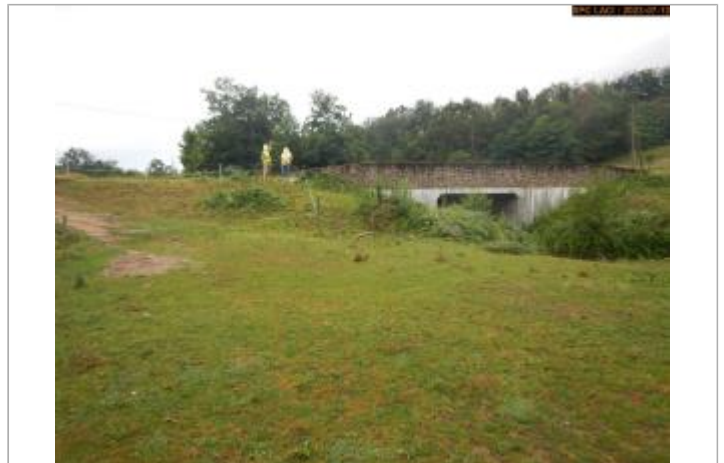
Commentaires : Ce site se trouve en contrebas de la route D111E, à l'entrée d'un champ, en amont du pont en rive gauche. Plus précisément, le site est un arbre, en 2023, cet arbre a disparu.

Vue du site en 2023

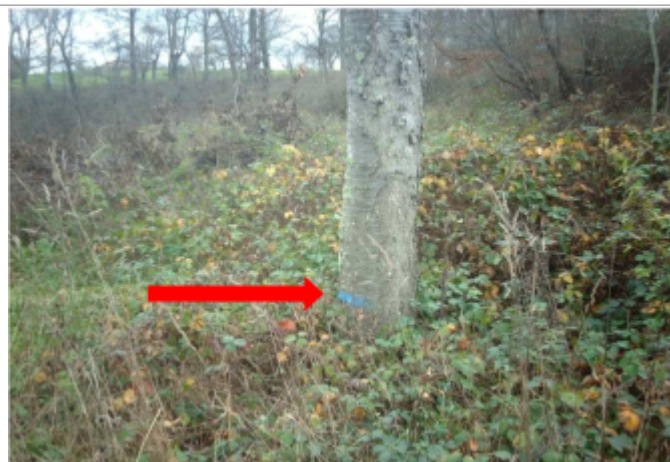
Commentaires : Ce repère de crue est une marque de peinture bleue sur un arbre, en amont du pont en rive gauche. Cette trace a disparu en 2023, ainsi que l'arbre.

Vue du repère en 2009 (source : Sarl GEOA)
