Commune : **JAS**Rivière : **La Loire****Pont D111e**

1 Repère(s) sur le site**GÉNÉRAL****Unité de gestion** : Loire-Allier-Cher-Indre**Code** : LCI_S_2719**Date de mise à jour** : 24/01/2024**Auteur** : SPC LCI

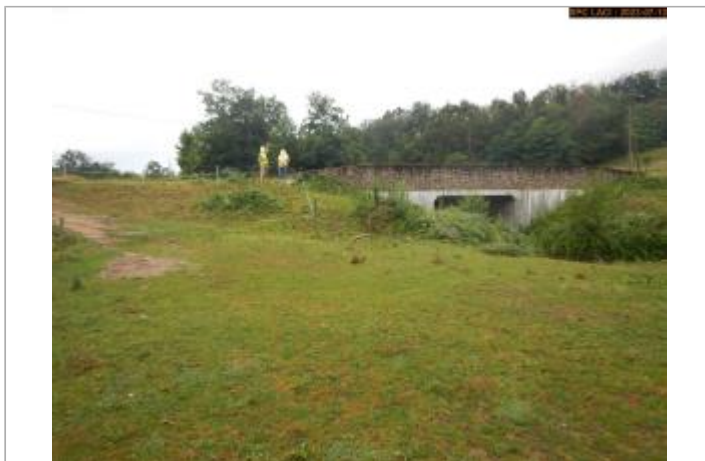
Commentaires : Ce site se trouve en contrebas de la route D111E, à l'entrée d'un champ, en amont du pont en rive gauche. Plus précisément, le site est un arbre, en 2023, cet arbre a disparu.

Vue du site en 2023

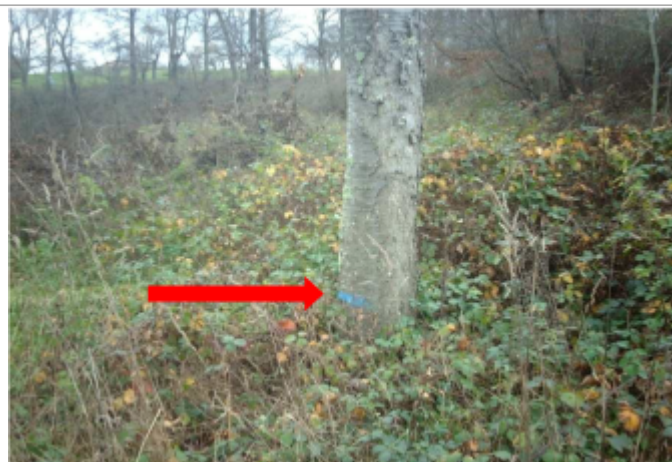
Commentaires : Ce repère de crue est une marque de peinture bleue sur un arbre, en amont du pont en rive gauche. Cette trace a disparu en 2023, ainsi que l'arbre.

Vue du repère en 2009 (source : Sarl GEOA)
