Commune : **LAVAL-ROQUECEZIERE**Rivière : **Le Rance****Saint-Maurice le Moulin****2** Repère(s) sur le site**GÉNÉRAL**

Code : GTL_S_7423

Date de mise à jour : 13/11/2017

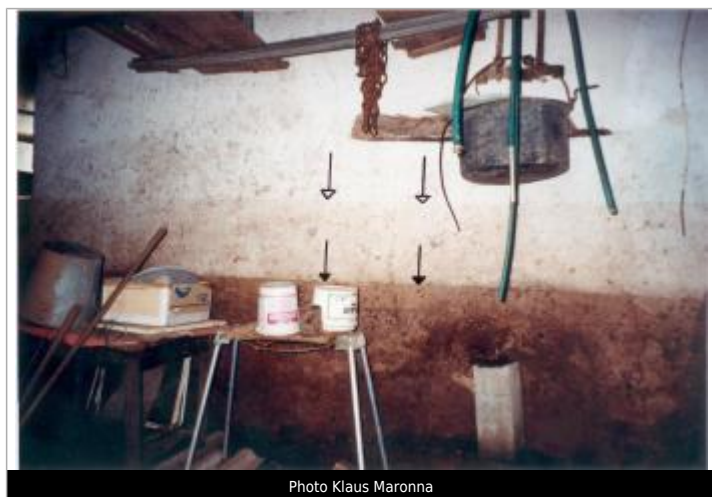
Photo Klaus Maronna

**23 septembre 1994**Nature de l'inondation : **Débordement de cours d'eau**Nature du repère : **Laisse d'inondation**

Commentaires : A l'intérieur du moulin - la crue de 1999 a laissé une trace d'humidité homogène sur la mur (flèches pleines). A 0 - 48m au-dessus d'elle - on distingue moins nettement une deuxième trace (flèches creuses). Selon l'occupant du moulin - elle correspond au niveau atteint par la crue du 23/09/1994. Photographie prise le 22/10/1999.

État du repère : Mauvais

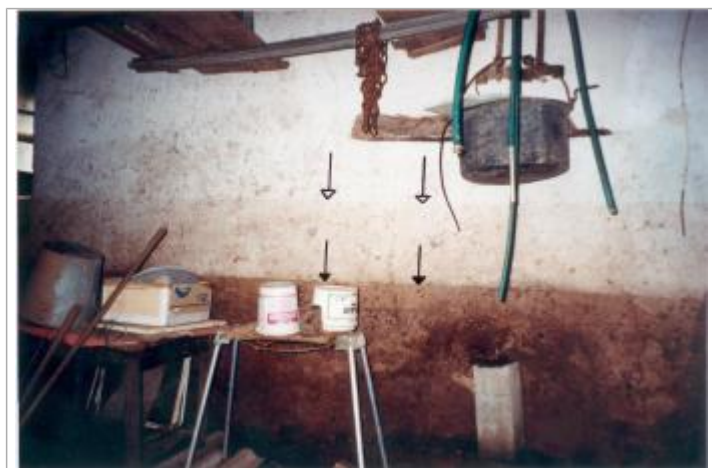
Photo du recensement d'origine. auteur photo : Klaus MARONNA

**18 Octobre 1999**Altitude calculée de l'eau : **non déterminé**Nature de l'inondation : **Débordement de cours d'eau**Nature du repère : **Laisse d'inondation**

Commentaires : A l'intérieur du moulin - la crue de 1999 a laissé une trace d'humidité homogène sur la mur (flèches pleines). A 0 - 48m au-dessus d'elle - on distingue moins nettement une deuxième trace (flèches creuses). Selon l'occupant du moulin - elle correspond au niveau atteint par la crue du 23/09/1994. Photographie prise le 22/10/1999.
