Commune : **SAINTE-MAURE-DE-PEYRIAC**Rivière : **La Gélise****moulin à Canazin****3**

GÉNÉRAL**Unité de gestion :** Garonne-Tarn-Lot**Code :** GTL_S_357**Date de mise à jour :** 06/10/2017**Auteur :** SPC GTL

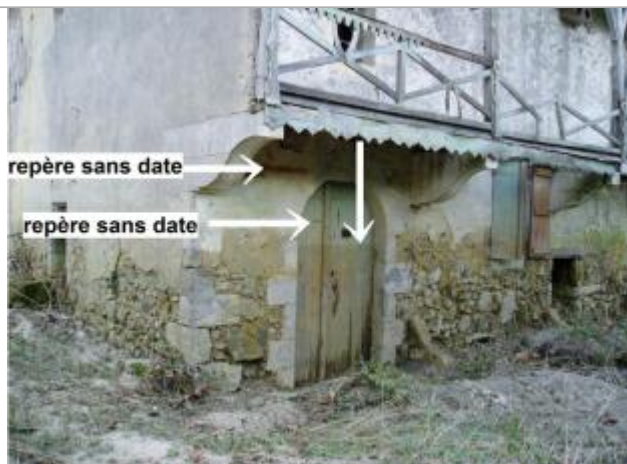
Commentaires : commentaires photo : Sur la porte du moulin- la crue a laissé une trace nette. Elle est à 0.31m au dessus de l'encadrement métallique de la serrure. Le moulin porte deux repères de crues sans date et la trace de 2009 est à 0.28m en dessous du repère le plus bas.

Photo du recensement d'origine. auteur photo : Klaus MARONNA
