Commune : **NAY****zone verte en amont du pont**Rivière : **Le Gave de Pau****1**

GÉNÉRAL**Unité de gestion :** Gironde-Adour-Dordogne**Code :** GTL_S_62**Date de mise à jour :** 26/08/2016**Auteur :** SPC GTL

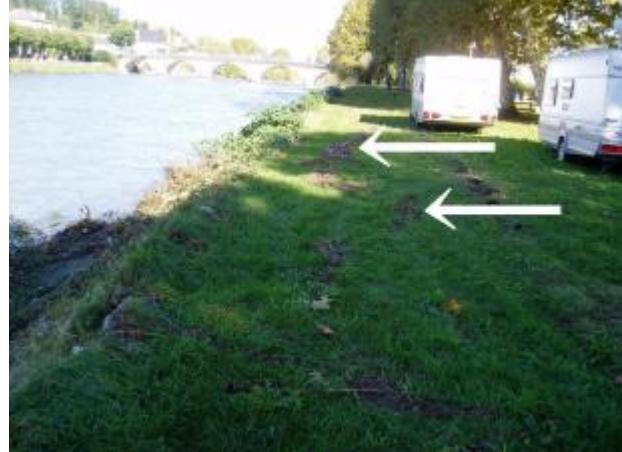
Photo du recensement d'origine. auteur photo : Klaus MARONNA

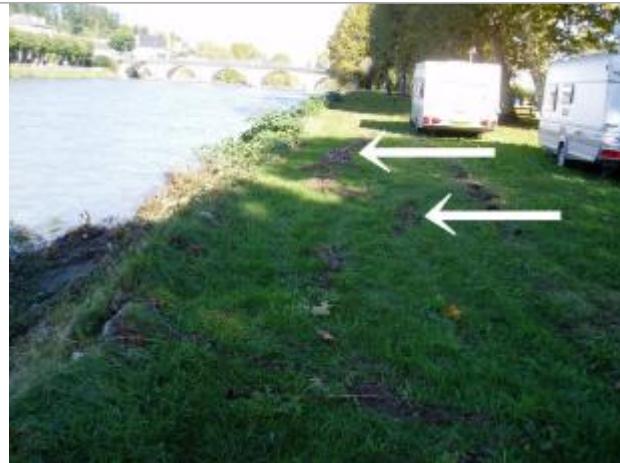
**20 Octobre 2012**Nature de l'inondation : **Débordement de cours d'eau**Altitude calculée de l'eau : **non déterminé**Nature du repère : **Laisse d'inondation****Commentaires :** commentaires photo : Zoom sur la laisse.,A 200m en amont du pont- la crue a déposé une laisse à quelques mètres de la rive.**GÉNÉRAL****Code :** GTL_R_7621**Date de mise à jour :****Auteur :** SPC GTL

MARQUE**Maximum de l'inondation :** Oui**Visibilité :** Non**État du repère :** Disparu**Pérennité :** Aucune**Repère calculé :** Non**PHEC :** Non renseigné
