Commune : CREIL

Pont sur la D1016

Pont sur l'Oise- D1016

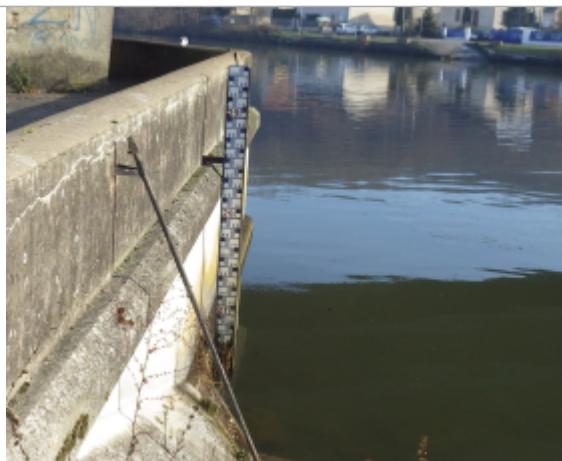
MARQUE**Texte :** Echelle de crues, repère à 29,31m NGF normal**Visibilité :** Oui**État du repère :** Bon**Pérennité :** Longue

Echelle de crues, repère du 6 février 1995 à 29,31 m NGF normal

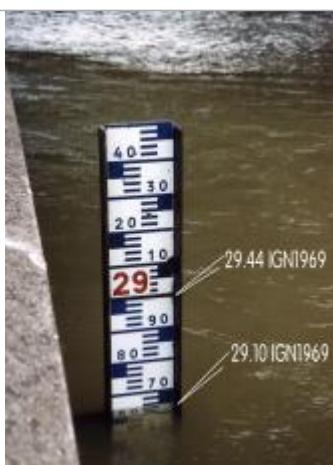
MARQUE**Texte :** graduation 29,10 m NGF normal**Visibilité :** Oui**État du repère :** Bon**Pérennité :** Longue

Echelle de crues
