## Site de l'écluse de Creil à St Leu d'Esserent

Code : SPCOA-42

Code : SPCOA-42-1

Code : SPCOA-42.2

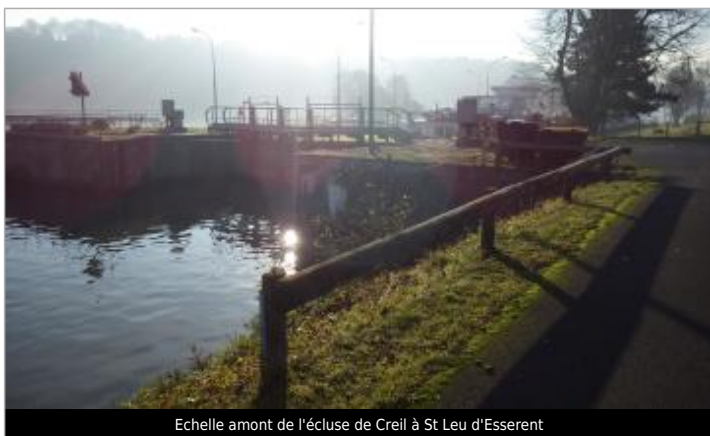
État du repère : Bon

Echelle amont de l'écluse de Creil à St Leu d'Esserent

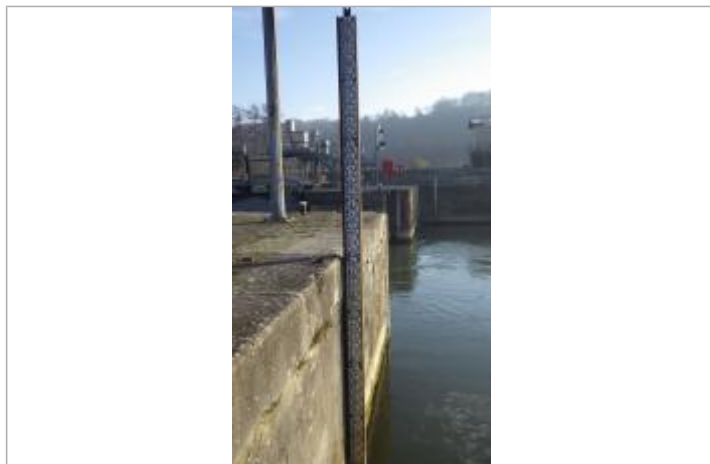
État du repère : Bon

Echelle aval de l'écluse de Creil à St Leu d'Esserent
