Commune : **CABASSE**

Rivière : **L' Issole**

## Route de Carcès/Combecave #2

**Code :** VAR2014SA\_S\_ISS143

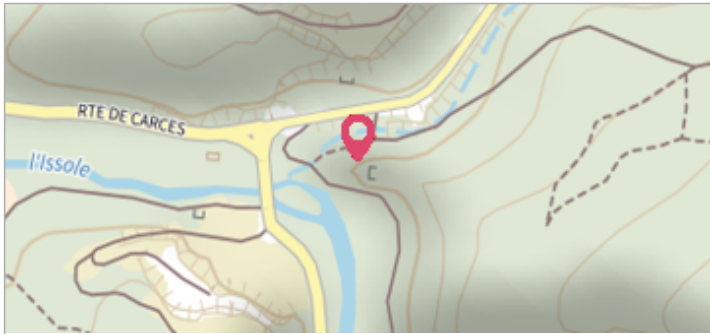
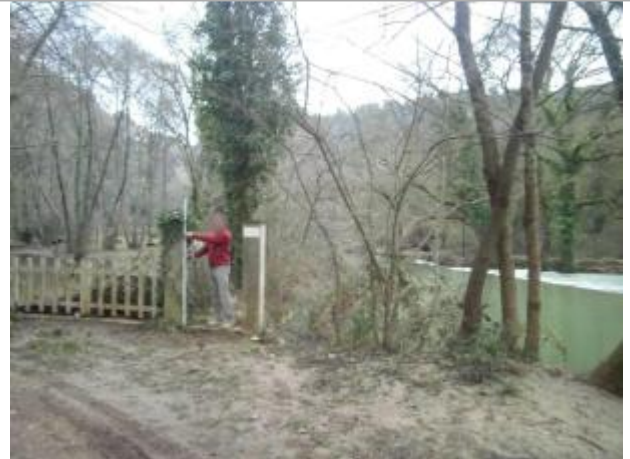
**Commentaires :** Pillier en pierre droit de la barrière en bois

Photo du site - Auteur : SAFEGE

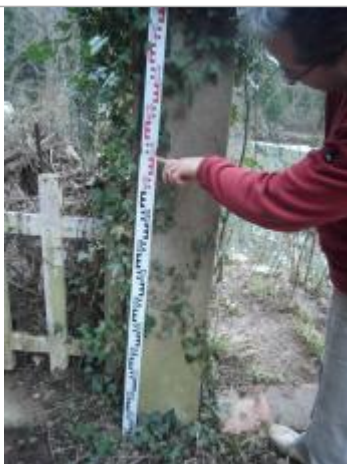
Nature du repère : **Laisse d'inondation**

**État du repère :** Disparu

Photo PHE - Auteur : SAFEGE
