Commune : **CABASSE** | Rivière : **L' Issole**

## Route de Carcès/Combecave #2

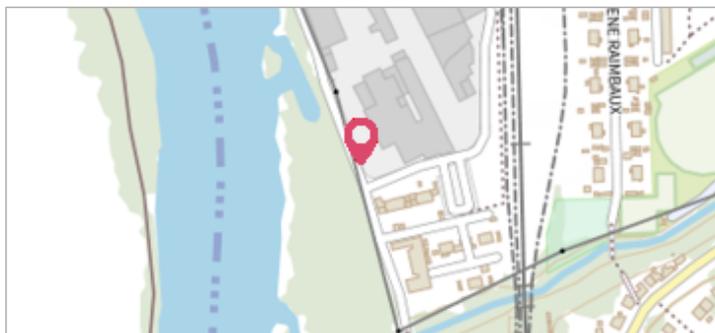
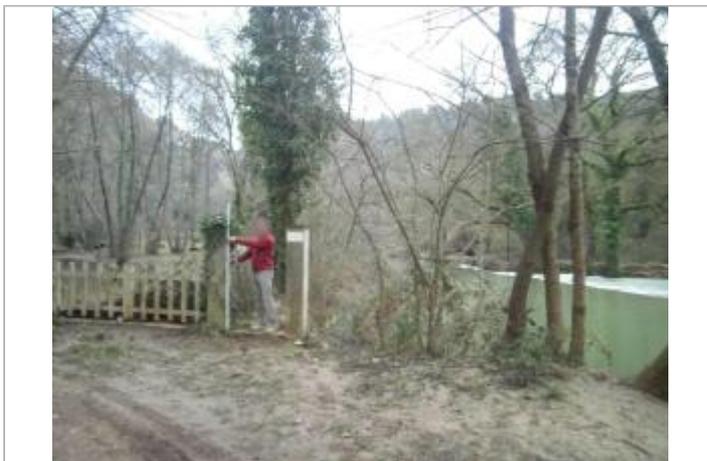
Photo du site - Auteur : SAFEGE

**Commentaires :** Pillier en pierre droit de la barrière en bois

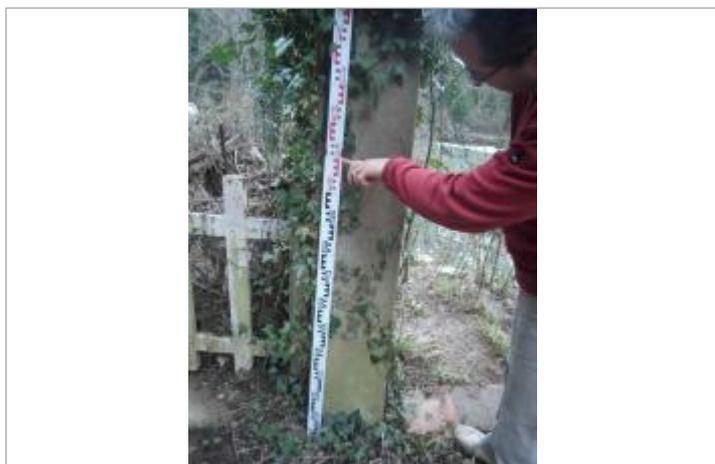
Photo PHE - Auteur : SAFEGE

**19 Janvier 2014**  
 Nature de l'inondation : **Débordement de cours d'eau** | Nature du repère : **Laisse d'inondation**

**Maximum de l'inondation :** Non renseigné  
**Visibilité :** Non **État du repère :** Disparu  
**Pérennité :** Aucune **Repère calculé :** Non renseigné  
**PHEC :** Non renseigné
