Commune : **COUSTAUSSA** | Rivière : **La Sals**

**RD 613 PR 74+450 - scierie**

**Commentaires :** Le Pla du Moulin

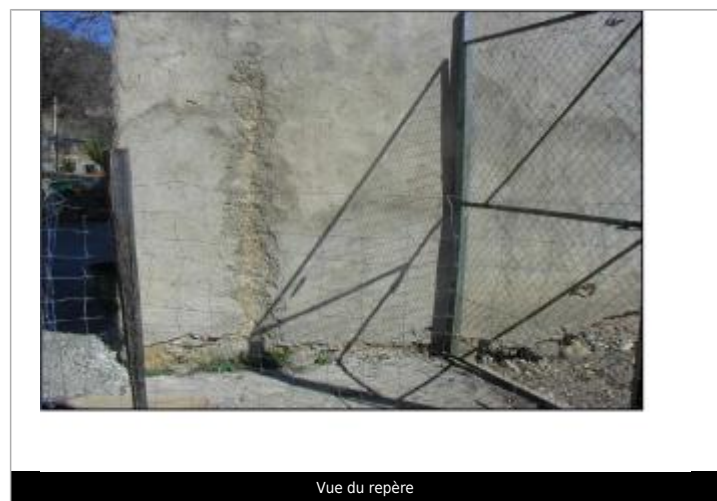
**Commentaires :** Moulin Planas - rive droite. rénovation du mur - repère non trouvé . Date d'enquete : 14/03/2002

**Maximum de l'inondation :** Oui  
**Visibilité :** Non renseigné **État du repère :** Disparu  
**Pérennité :** Non renseigné **Repère calculé :** Non renseigné  
**PHEC :** Non renseigné
