Commune : **PEZENS**Rivière : **La Rougeanne****286 Les Molieres****2** Repère(s) sur le site**GÉNÉRAL****Unité de gestion :** Méditerranée Ouest**Code :** DDTM11\_S\_1763**Date de mise à jour :** 08/09/2017**Auteur :** DDTM 11

**30 Mars 1930**Altitude calculée de l'eau : **non déterminé**Nature de l'inondation : **Débordement de cours d'eau**Nature du repère : **Non renseigné****Commentaires :** Hangar de la ferme du pont d'Alzau. Marque à la peinture en partie effacée sur le pilier droit de la porte du hangar.. Date d'enquete : 01/01/2005**GÉNÉRAL****Code :** DDTM11\_R\_1763\_2**Date de mise à jour :****Auteur :** DDTM 11

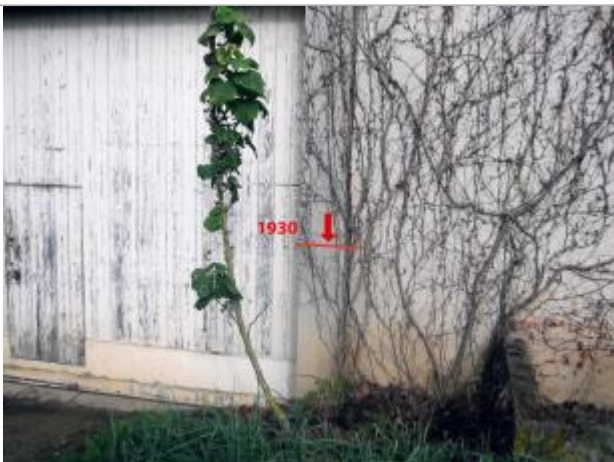
Vue du repère

**MARQUE****Maximum de l'inondation :** Oui**Visibilité :** Non renseigné**État du repère :** Non renseigné**Pérennité :** Non renseigné**Repère calculé :** Non renseigné**PHEC :** Non renseigné**SOURCE DE REPÉRAGE : RECENSEMENT DES REPÈRES DE CRUES SUR LE DÉPARTEMENT DE L'AUDE, RÉALISÉ PAR LA DDTM11 -****Type de repérage :** Source bibliographique**Organisme :** DDTM 11**NIVELLEMENT INITIAL****Méthode :** Non renseigné**Référence nivelée :** Autre type de référence**Système altimétrique :** NGF IGN 1969 (système normal)**Différence entre le niveau d'eau et la référence (en m) :** 1.150 m

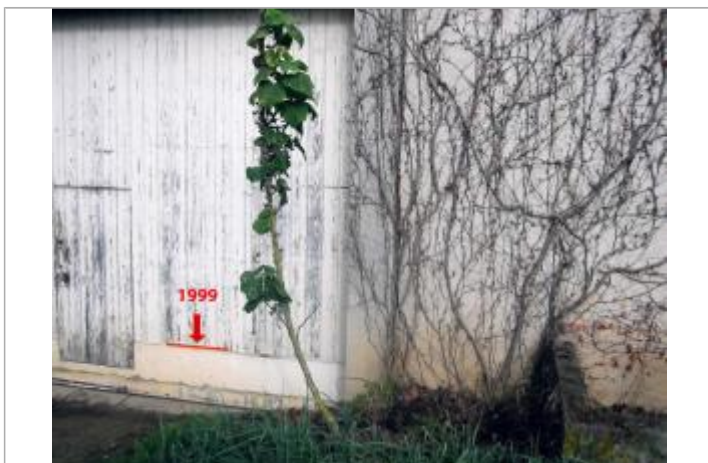
Vue du repère

**14 Novembre 1999**Altitude calculée de l'eau : **non déterminé**Nature de l'inondation : **Débordement de cours d'eau**Nature du repère : **Non renseigné****Commentaires :** Hangar de la ferme du pont d'Alzau. "l'eau est arrivée au niveau du bandeau de la porte". Date d'enquête : 01/01/2005**GÉNÉRAL****Code :** DDTM11\_R\_1763\_1**Date de mise à jour :****Auteur :** DDTM 11

**MARQUE****Maximum de l'inondation :** Oui**Visibilité :** Non renseigné**État du repère :** Non renseigné**Pérennité :** Non renseigné**Repère calculé :** Non renseigné**PHEC :** Non renseigné**SOURCE DE REPÉRAGE : RECENSEMENT DES REPÈRES DE CRUES SUR LE DÉPARTEMENT DE L'AUDE, RÉALISÉ PAR LA DDTM11 -****Type de repérage :** Source bibliographique**Organisme :** DDTM 11**NIVELLEMENT INITIAL****Méthode :** Non renseigné**Référence nivelée :** Autre type de référence**Système altimétrique :** NGF IGN 1969 (système normal)**Différence entre le niveau d'eau et la référence (en m) :** 0.400 m
