Commune : COUSTAUSSA

**RD 613 PR 74+450 - scierie**

Rivière : La Sals

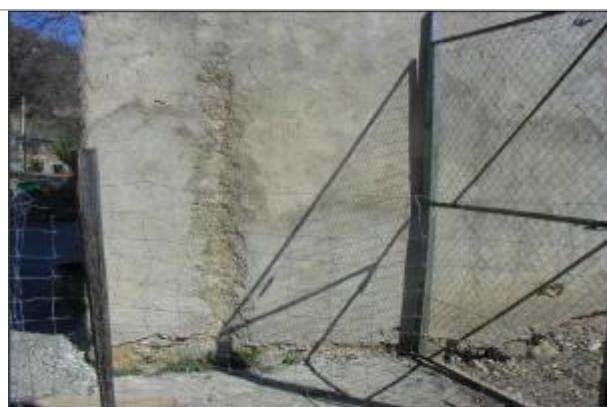
Vue du repère

**17 Octobre 1940**Nature de l'inondation : **Débordement de cours d'eau**Nature du repère : **Non renseigné****Commentaires :** Moulin Planas - rive droite. rénovation du mur - repère non trouvé . Date d'enquête : 14/03/2002**GÉNÉRAL****Code :** DDTM11\_R\_806\_1**Date de mise à jour :****Auteur :** DDTM 11

**MARQUE****Maximum de l'inondation :** Oui**Visibilité :** Non renseigné**État du repère :** Disparu**Pérennité :** Non renseigné**Repère calculé :** Non renseigné**PHEC :** Non renseigné**SOURCE DE REPÉRAGE : RECENSEMENT DES REPÈRES DE CRUES SUR LE DÉPARTEMENT DE L'AUDE, RÉALISÉ PAR LA DDTM11 -****Type de repérage :** Source bibliographique**Organisme :** DDTM 11
