Commune : **BELFORT-SUR-REBENTY** | **RD 222 - PR 0,225**

Unité de gestion : Méditerranée Ouest  
 Code : DDTM11\_S\_961      Date de mise à jour : 08/09/2017  
 Auteur : DDTM 11

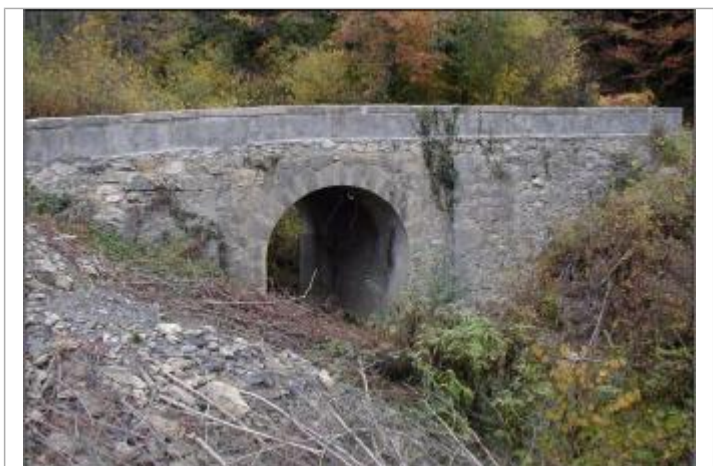
Vue du repère

Commentaires : Pont. repère non trouvé - la Rabasse affluent du Rébenty . Date d'enquete : 06/11/2001

Maximum de l'inondation : Oui  
 Visibilité : Non renseigné      État du repère : Disparu  
 Pérennité : Non renseigné      Repère calculé : Non renseigné  
 PHEC : Non renseigné
