Commune : **RAISSAC-SUR-LAMPY**

Rivière : **Le Lampy**

**Terrains amont du Pont**

**Code :** DDTM11\_R\_1780\_1 **Date de mise à jour :** 15/01/2021

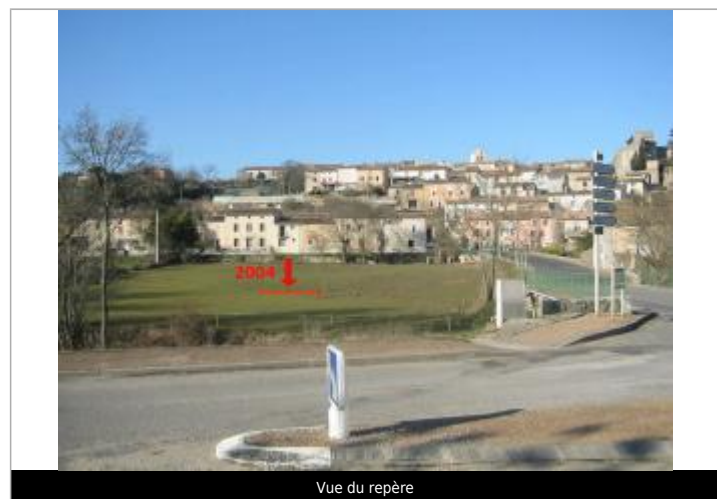
**Commentaires :** Terrains en amont du pont de la RD 34 sur le Lampy. L'eau a submergé un tiers du champ Le pont sur le Lampy est à la cote 130 sur la carte à 1/25 000 . Date d'enquete : 15/03/2005
