Commune : OLONZAC

## Domaine de Marquisat #2

Commentaires : Hangar agricole

Code : DDTM\_S\_34189-065

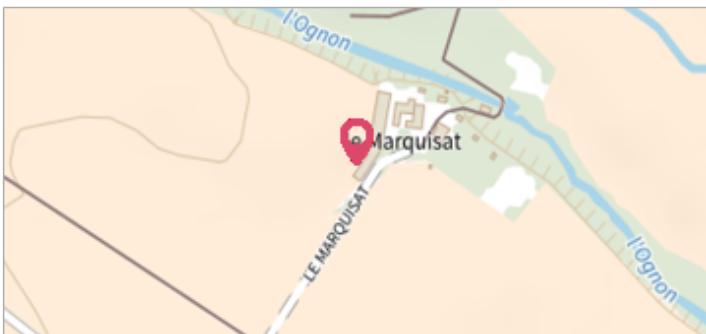
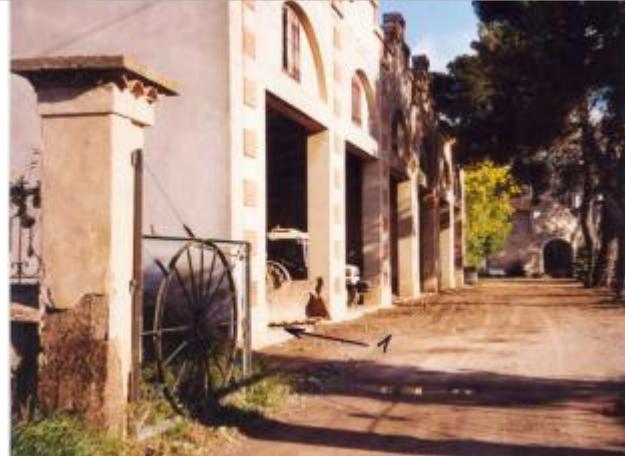
Photo du site

Altitude calculée de l'eau : **59.51 m**

Nature du repère : Laisse d'inondation

Commentaires : Hangar, hangar
