Commune : **SAINT-JUST-SUR-VIAUR** | Rivière : **Le Viaur**

**Moulin de Saint-Just**

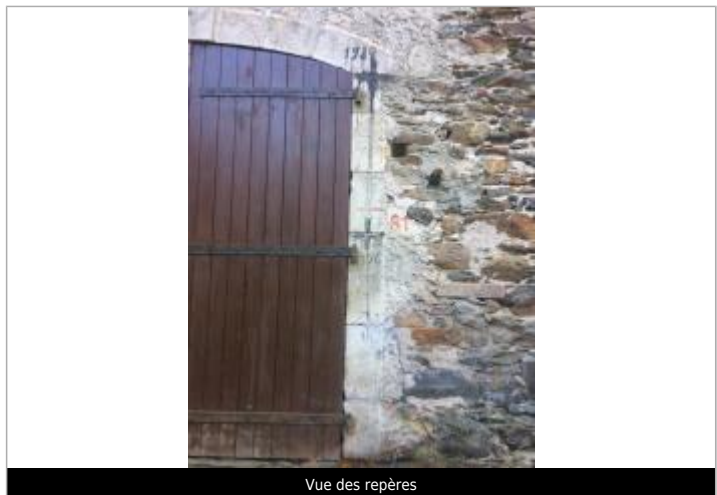
**3 mars 1930**

**Maximum de l'inondation :** Oui  
**Visibilité :** Oui    **État du repère :** Moyen  
**Pérennité :** Moyenne    **Repère calculé :** Non

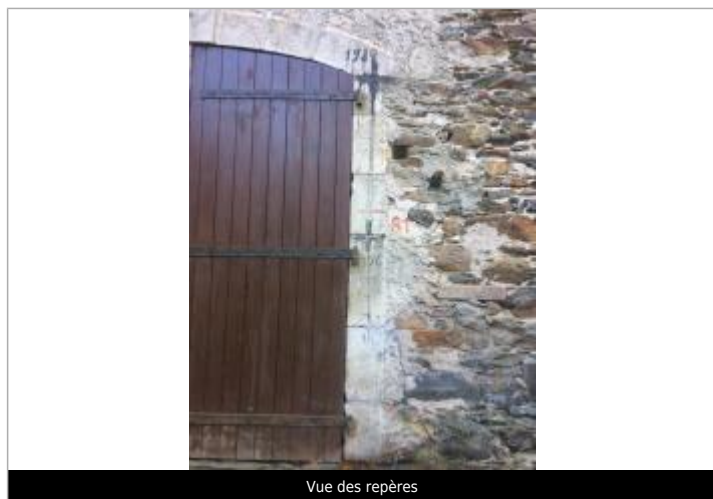
Vue des repères

**14 décembre 1981**  
 Nature de l'inondation : **Débordement de cours d'eau** Nature du repère : **Marque peinture ou encre**

**Maximum de l'inondation :** Oui  
**Visibilité :** Oui **État du repère :** Moyen  
**Pérennité :** Moyenne **Repère calculé :** Non

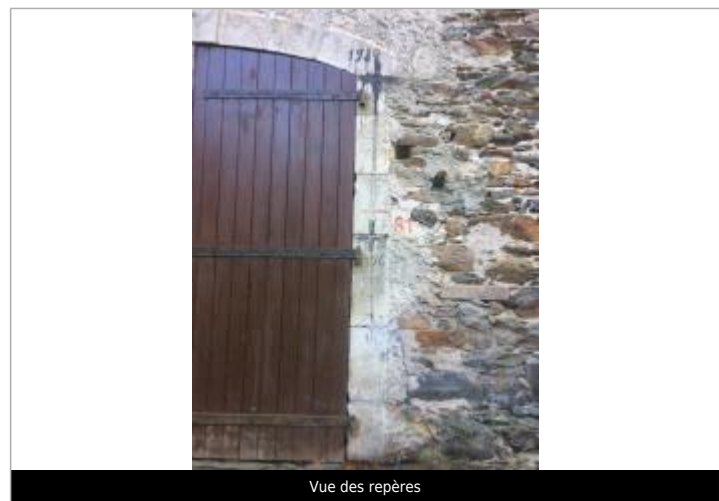
**14 décembre 1906**

**Maximum de l'inondation :** Oui  
**Visibilité :** Oui **État du repère :** Moyen  
**Pérennité :** Moyenne **Repère calculé :** Non
