Commune : **CRANVES-SALES**

Pont route de Cabouet - Mur du pont

Code : SM3A_S_004

Code : SM3A_R_005

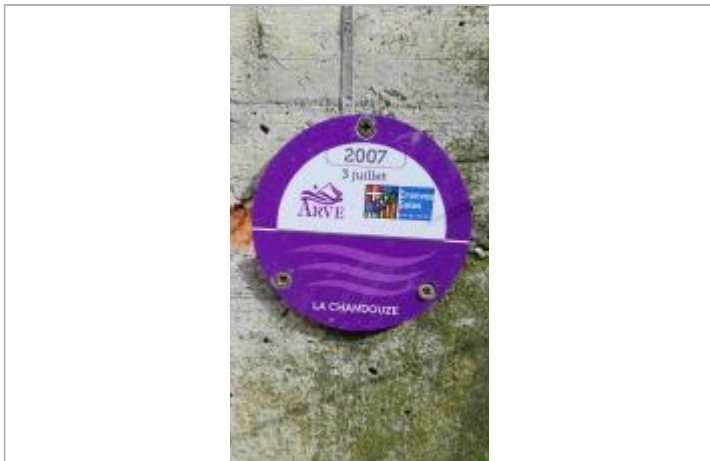
Visibilité : Oui

État du repère : Bon

Pérennité : Longue

Crue 2007 de la Chandouze

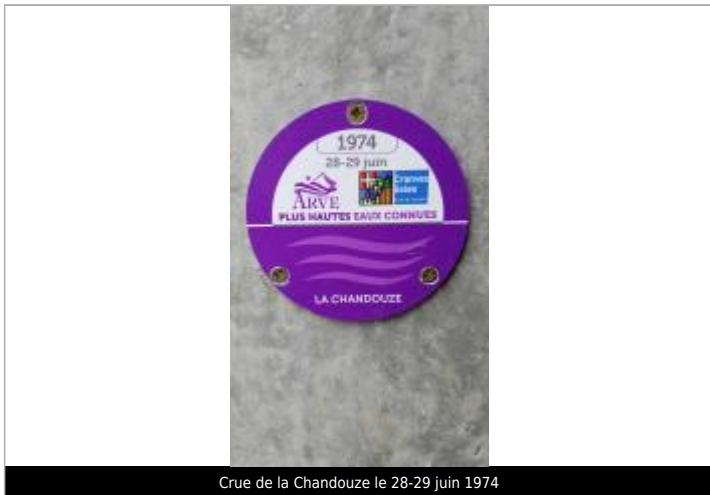
Code : SM3A_R_004

Visibilité : Oui

État du repère : Bon

Pérennité : Longue

Crue de la Chandouze le 28-29 juin 1974
