Commune : **BEAUMONTEL**

Rivière : **La Risle**

## Jardin de l'habitation au 5 route de Nassandres.

## Mars 2001

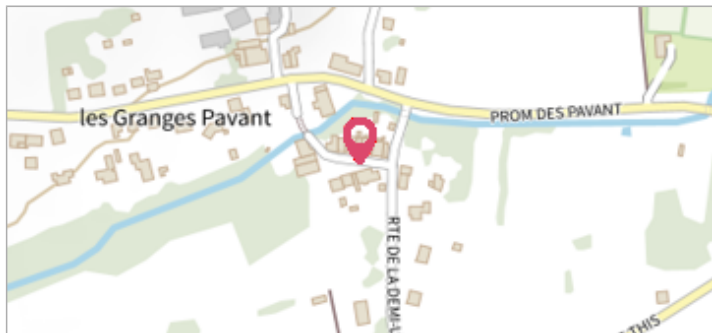
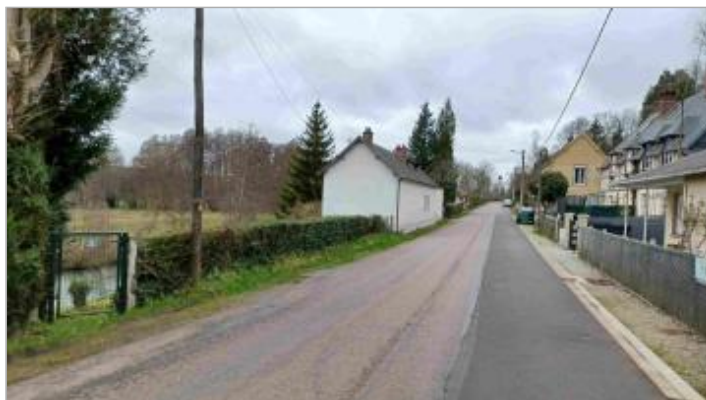
Jardin de l'habitation au 5 route de Nassandres.

**Commentaires :** Du fait de l'abandon de la turbine hydroélectrique située dans le moulin en amont, le bras n'est plus convenablement alimenté. Il s'est donc progressivement transformé en bras mort (ce qui provoque un envasement). En période de fortes crues, il arrive même que le courant aille de l'aval vers l'amont, en raison de la confluence avec la Risle une centaine de mètres en aval.

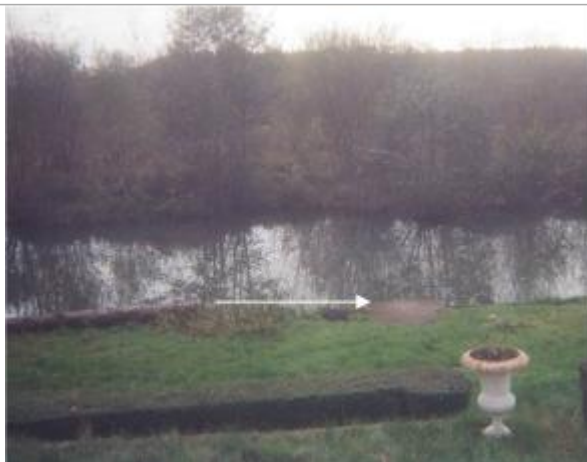
**Commentaires :** Bonne fiabilité du repère.

L'eau est montée d'environ 2 cm au-dessus du ponton (Source: SAFEGE)
