Commune : **PONT-L'EVEQUE**Rivière : **La Calonne**

GÉNÉRAL**Unité de gestion :** Seine aval-Côtiers Normands**Code :** WEB_S_201803065020**Date de mise à jour :** 03/10/2022**Auteur :** Ghubert

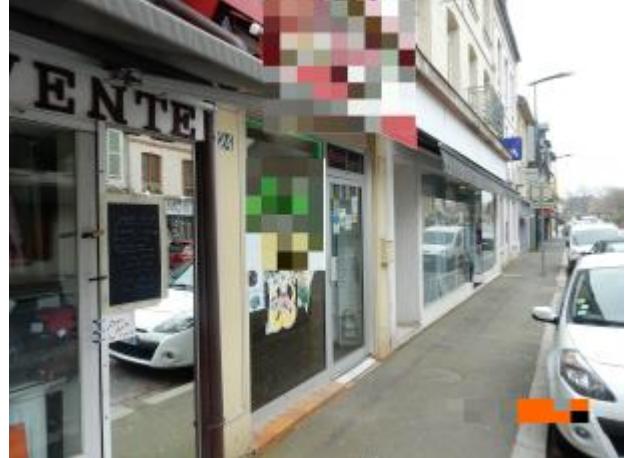
Commentaires : Encadrement de la porte d'entrée sert de site.**2**

Lieu de restauration rapide au 24 rue Hamelin (photo SPC SACN)
