Commune : **VALDIVIENNE****N°6 impasse du moulin**Rivière : **La Vienne**

**GÉNÉRAL****Unité de gestion :** Vienne-Charente-Atlantique**Code :** WEB\_S\_201810220247    **Date de mise à jour :** 22/10/2018**Auteur :** EPTB\_Vienne

**31 Mars 1913**Nature de l'inondation : **Débordement de cours d'eau**Nature du repère : **Marque gravée****GÉNÉRAL****Code :** WEB\_R\_201804230042**Date de mise à jour :****Auteur :** EPTB\_Vienne

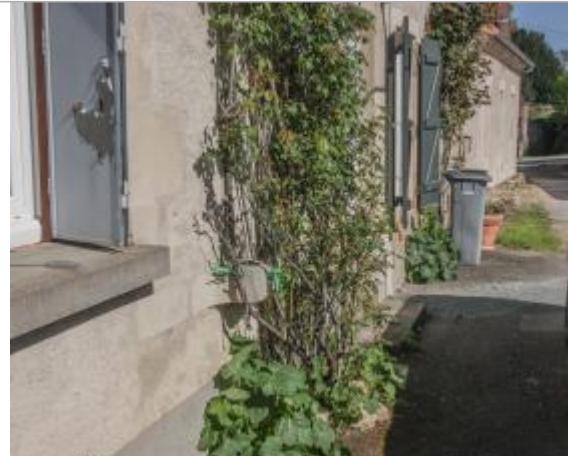
Site au n°6 impasse du moulin

**Commentaires :** Gravure de la crue de mars 1913 sur la façade du mur au n°6 impasse du moulin. Autre gravure de crue datée du "14 décembre" mais année illisible.

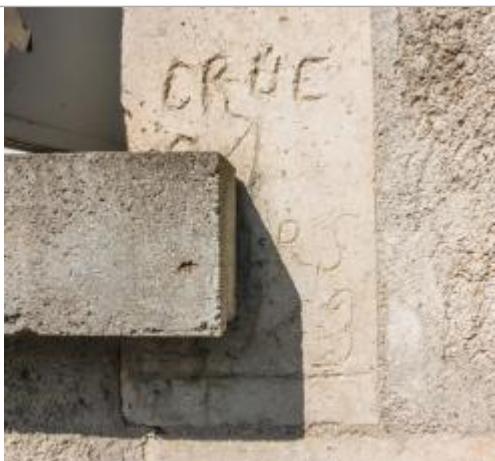
Marque 1913

**MARQUE****Texte :** Crue 31 mars 1913**Maximum de l'inondation :** Non renseigné**Visibilité :** Oui**État du repère :** Moyen**Pérennité :** Longue**Repère calculé :** Non**PHEC :** Oui
