Commune : **NAINTRE** | Rivière : **Le Clain**

## Pont de la D23 à Domine

**Unité de gestion** : Vienne-Charente-Atlantique  
**Code** : WEB\_S\_201810225527    **Date de mise à jour** : 22/10/2018  
**Auteur** : EPTB\_Vienne

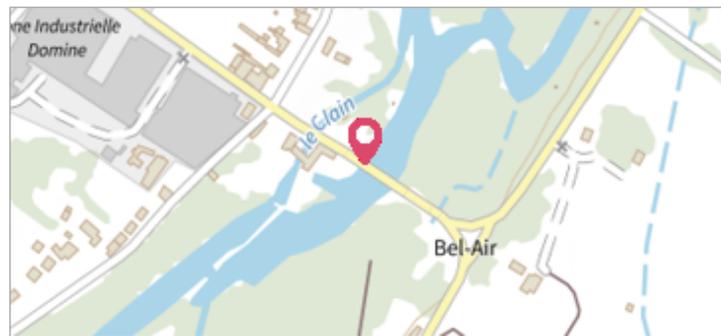
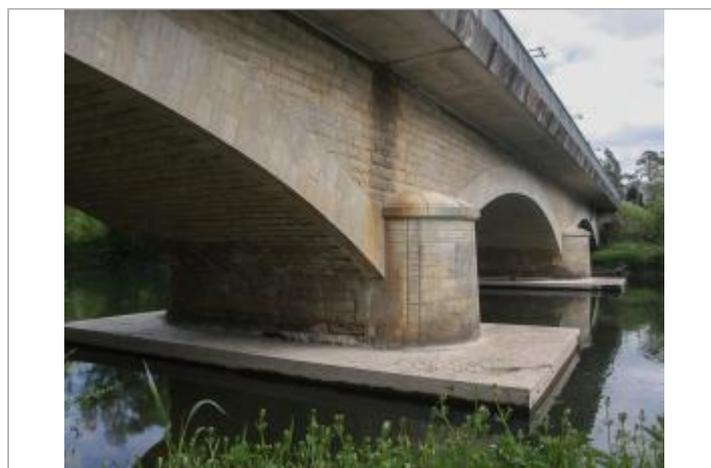
Pile du pont à Domine - rive gauche

**Commentaires** : Deux marques de crues du XIXe siècle sur une pile rive gauche du pont de la D23 à Domine. Présence d'une ancienne échelle gravée côté amont, et d'une nouvelle échelle limnimétrique ajustée face aval.

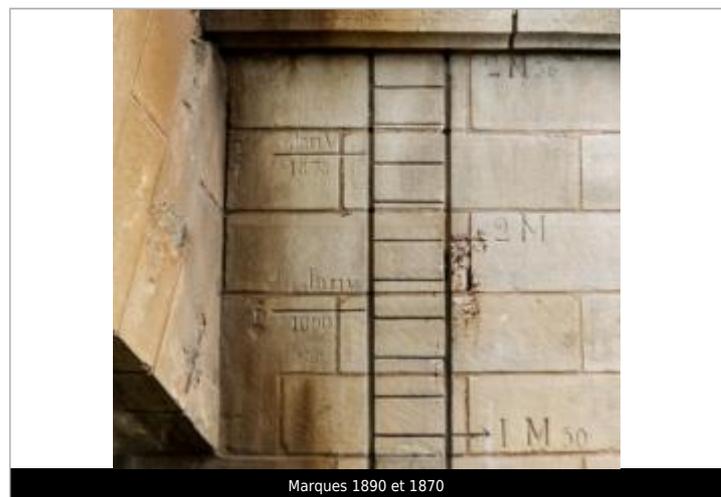
Marques 1890 et 1870

**Commentaires** : Crue de janvier 1890. Gravée approximativement à la cote 1m83 sur l'ancienne échelle (face amont), cote d'environ 1m65 sur l'échelle limnimétrique actuelle (face aval).

**Texte** : Janv 1890  
**Maximum de l'inondation** : Non renseigné  
**Visibilité** : Oui    **État du repère** : Bon  
**Pérennité** : Longue    **Repère calculé** : Non  
**PHEC** : Non
