# Passage à gué RG

# 5 Mars 2013

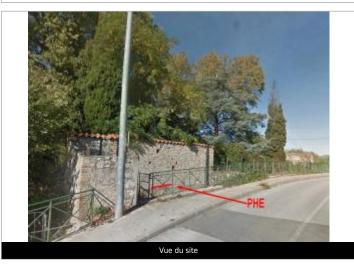
Nature du repère : Laisse d'inondation

Commentaires : Repère sur clôture verte rive gauche.

Visibilité : Non État du repère : Disparu Pérennité : Aucune Repère calculé : Non renseigné

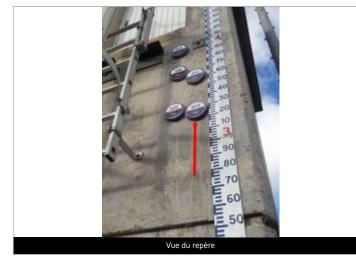
Nature du repère : Plaque

$\textbf{Commentaires:} \ \, \textbf{Support:} \ \, \textbf{transformateur EDF rive droite passage à gué}.$

Hauteur par rapport au terrain naturel : 3.25m.

Visibilité : Oui État du repère : Bon
