Commune : DRUELLE BALSAC

## Moulin et pont d'Ayssens

Rivière : L' Aveyron

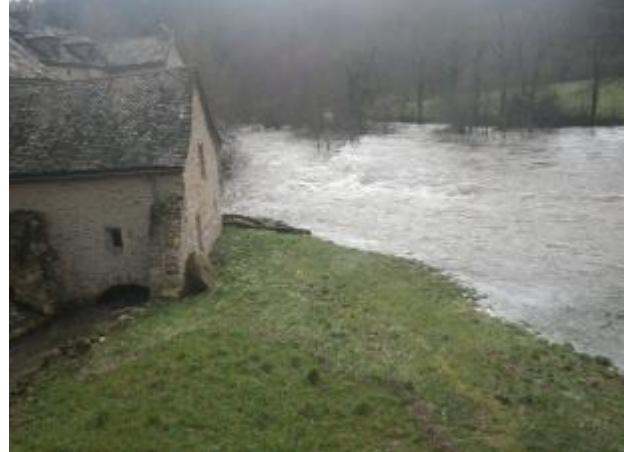
Vue du site - Auteur : AGERIN

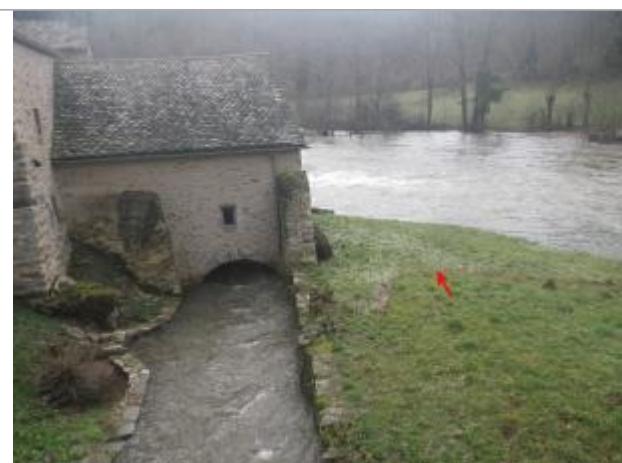
**21 Janvier 2018**Nature de l'inondation : **Débordement de cours d'eau**Nature du repère : **Limite au sol****Commentaires :** Débris végétaux et herbe couchée indiquant des zones de débordement au niveau du pignon nord ouest du moulin d'Ayssens**GÉNÉRAL****Code :** GTL\_18-01\_R\_198\_1**Date de mise à jour :****Auteur :** SPC GTL

Vue de la laisse d'inondation - Auteur : AGERIN
