Commune : **MOYRAZES**

Rivière : **L' Aveyron**

## Abord de chemin en amont du pont d'Ayssens face au moulin d'Ayssens

Code : GTL\_18-01\_S\_200

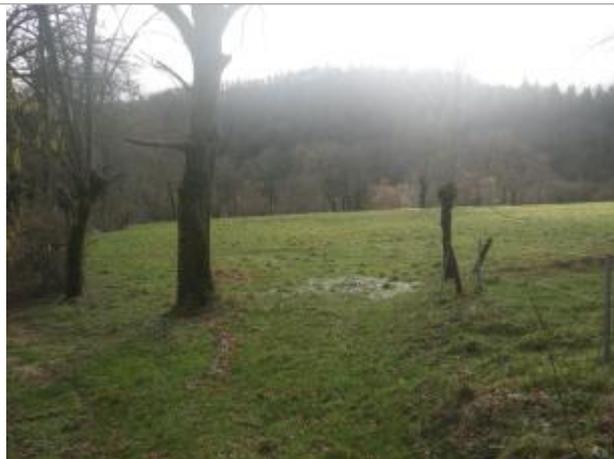
Vue du site - Auteur : AGERIN

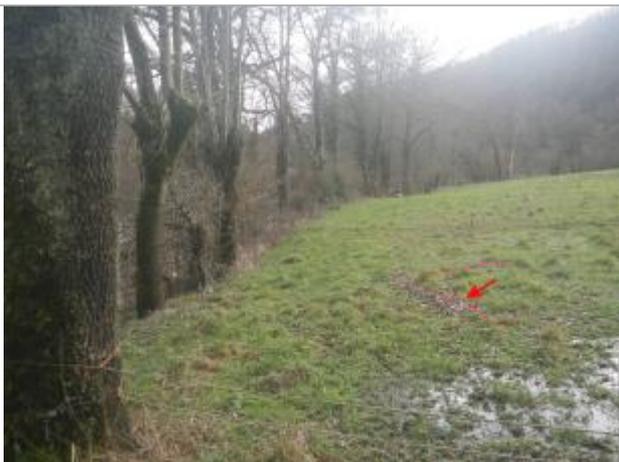
Commentaires : Laisse de crue en amont du pont d'Ayssens sur une parcelle agricole

État du repère : Disparu

Vue de la laisse d'inondation - Auteur : AGERIN
