Commune : **MOYRAZES**

Rivière : **L' Aveyron**

## Abord de chemin en amont du pont d'Ayssens face au moulin d'Ayssens

**SOURCE DE REPÉRAGE : RELEVÉ DE LAISSES DE LA CRUE DU 21 JANVIER 2018 SUR LE VIAUR ET SUR L'AVEYRON EN AVAL DE RODEZ - 24/01/2018**

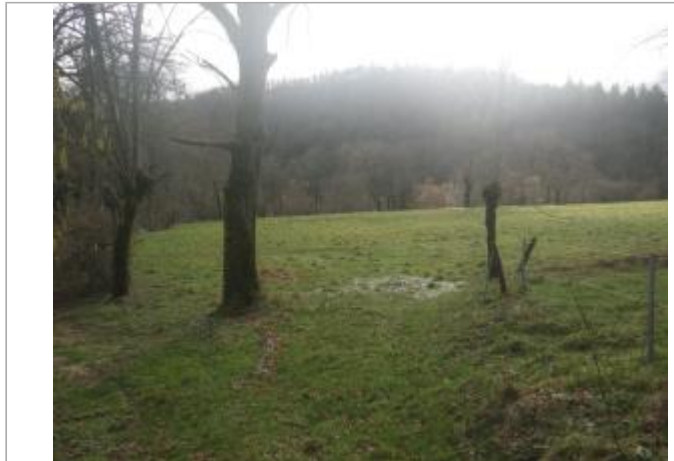
Vue du site - Auteur : AGERIN

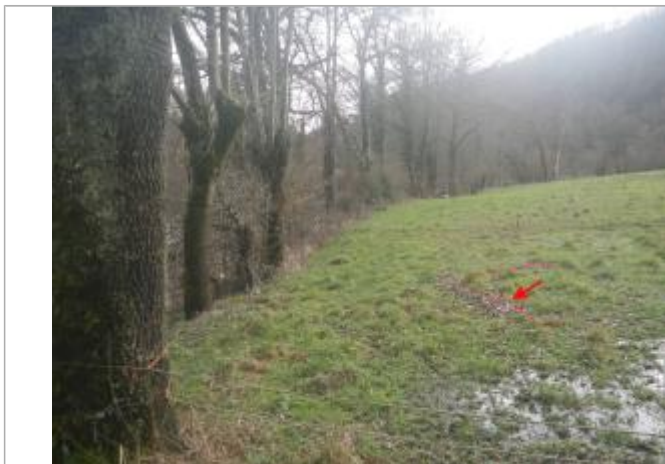
Commentaires : Laisse de crue en amont du pont d'Ayssens sur une parcelle agricole

État du repère : Disparu

Vue de la laisse d'inondation - Auteur : AGERIN
