Commune : **COLLIOUR**Rivière : **Le Ravaner**

Rue du Correc del Cadenissa

Commentaires : Cours d'eau : Le Douy / confluence avec le Correc del Cadenissa.

Unité de gestion : Méditerranée Ouest**Code** : WEB_S_201807313639_1 **Date de mise à jour** : 05/10/2018**Auteur** : DDTM 66

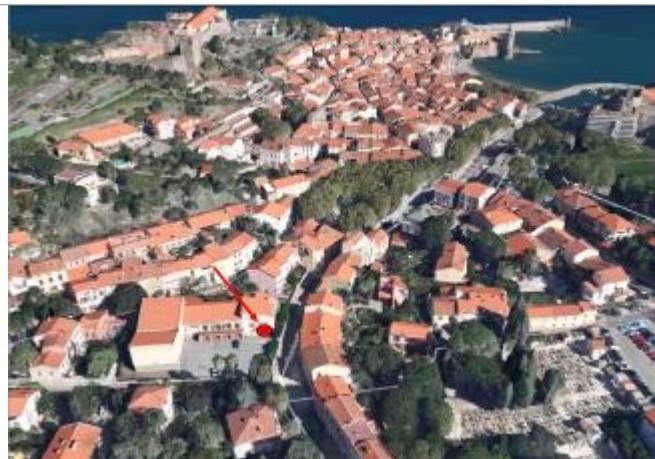
vue du site

**29 Novembre 2014**Nature de l'inondation : **Débordement de cours d'eau**Altitude calculée de l'eau : **non déterminé**Nature du repère : **Laisse d'inondation****Commentaires** : Porte d'entrée du centre culturel. Repère marqué sur le mur côté droit de la porte d'entrée.

Maximum de l'inondation : Non renseigné**Visibilité** : Non**État du repère** : Disparu**Pérennité** : Aucune**Repère calculé** : Non renseigné**PHEC** : Non renseigné
