Commune : **COLLIOURE** | Rivière : **Le Ravaner**

Rue du Correc del Cadenissa

Commentaires : Cours d'eau : Le Douy / confluence avec le Correc del Cadenissa.

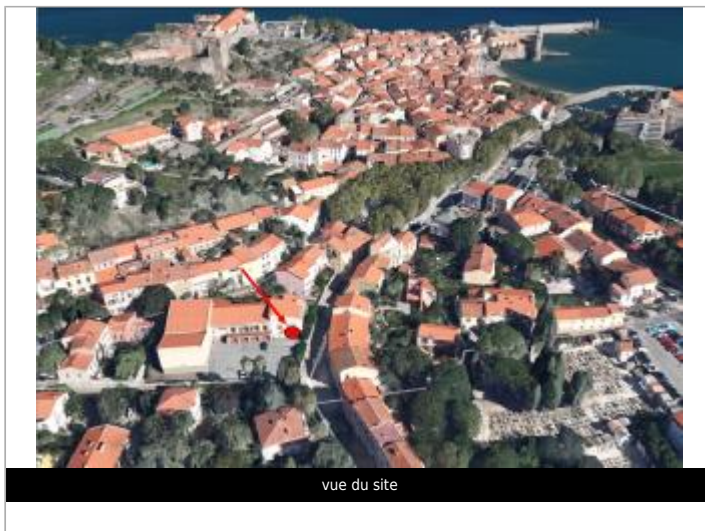
Commentaires : Porte d'entrée du centre culturel. Repère marqué sur le mur côté droit de la porte d'entrée.

Maximum de l'inondation : Non renseigné
Visibilité : Non **État du repère :** Disparu
Pérennité : Aucune **Repère calculé :** Non renseigné
PHEC : Non renseigné
