Commune : **L'ILE-SAINT-DENIS** | Rivière : **La Seine**

Ile Saint Denis Ponton en bois en face de l'entrée du parking du parc départemental

Unité de gestion : Seine moyenne-Yonne-Loing
 Code : SMYL16_SA_S_188 Date de mise à jour : 13/07/2018
 Auteur : SPC SMYL

Code : SMYL16_SA_R_188_1 Date de mise à jour : 19/05/2022
 Auteur : SPC SMYL

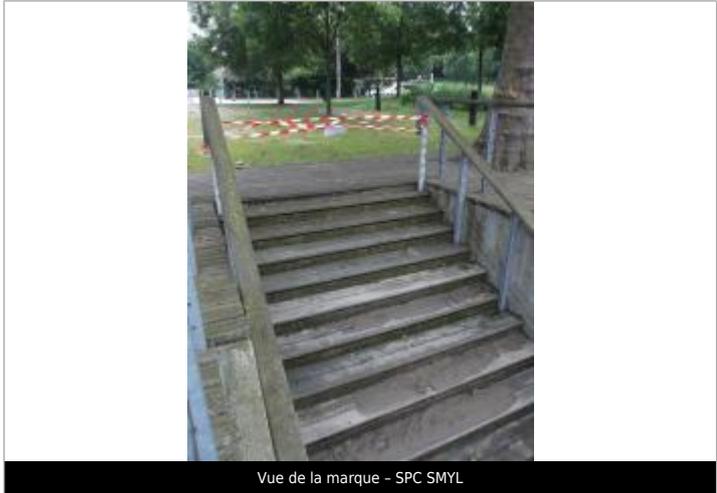
Commentaires : Laisse au sol

Maximum de l'inondation : Oui
 Visibilité : Non État du repère : Disparu
 Pérennité : Aucune Repère calculé : Non renseigné
 PHEC : Non renseigné
