Commune : **ACLLOU**

## Manivelle décorative dans le jardin du moulin d'Aclou, rue du moulin d'Aclou.

**Code :** WEB\_S\_201807171522

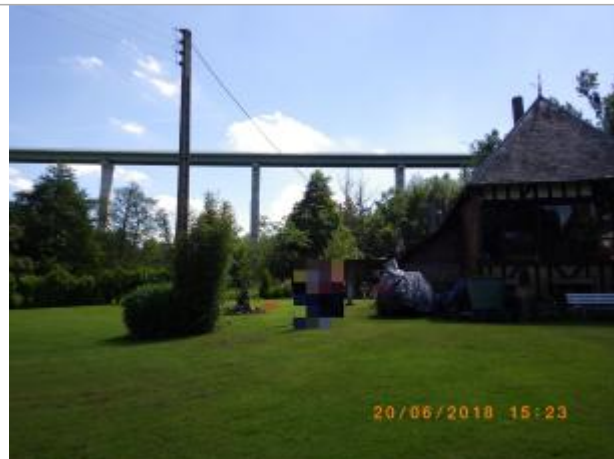
Vue sur le jardin où se situe la manivelle (source : SPC SACN)

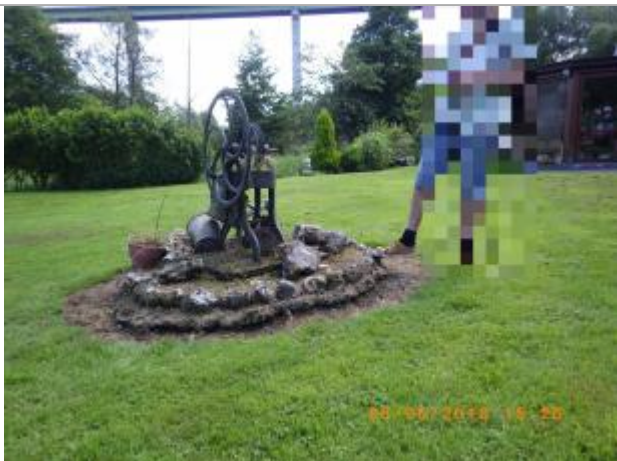
**État du repère :** Disparu

Niveau d'eau a atteint le sommet de la pierre en bordure (source : SPC SACN)
