Commune : **ACLLOU**

Manivelle décorative dans le jardin du moulin d'Aclou, rue du moulin d'Aclou.

Code : WEB_S_201807171522 **Date de mise à jour :** 27/07/2018

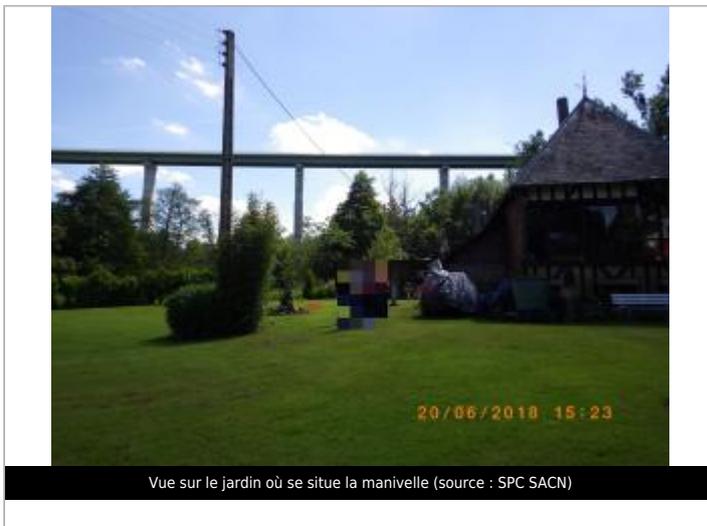
Vue sur le jardin où se situe la manivelle (source : SPC SACN)

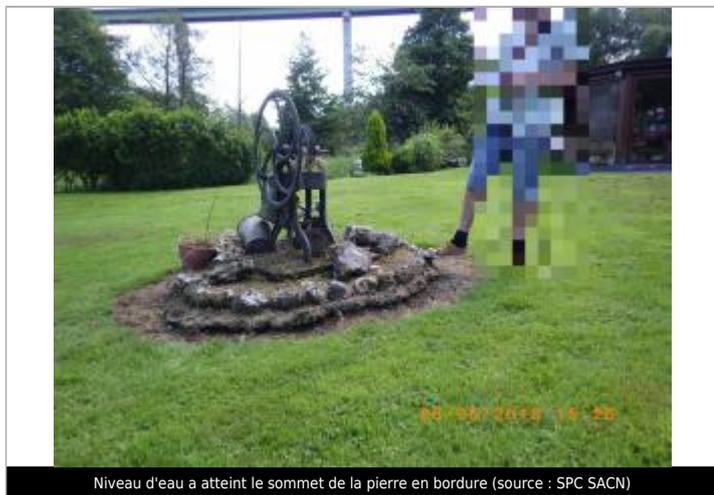
Niveau d'eau a atteint le sommet de la pierre en bordure (source : SPC SACN)
