Commune : **PULLAY**

Rivière : **L' Avre**

## En aval de l'ouvrage de franchissement de la RD571

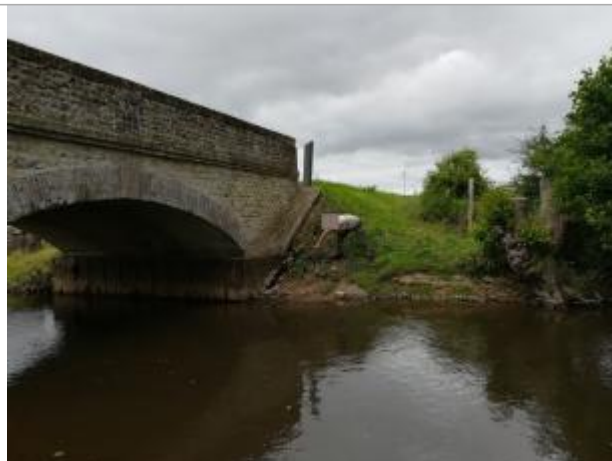
A l'aval du pont de la RD571 (photo SPC SACN)

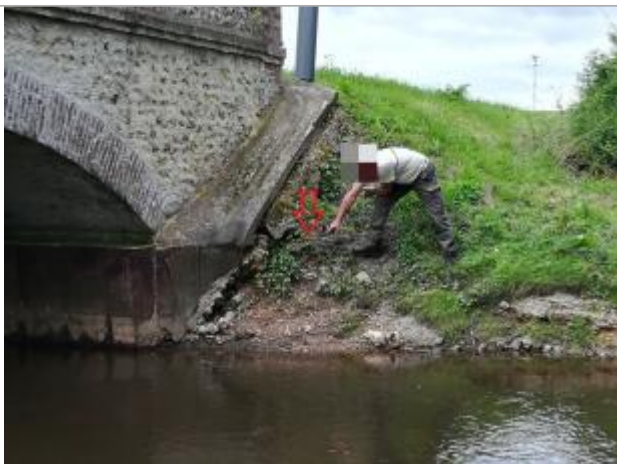
Dépôt de brindilles laissé par la crue (photo SPC SACN)
