Commune : **DAMPIERRE-SUR-AVRE** | Rivière : **La Meuvette**

**En amont de l'ouvrage de franchissement de la RD 313-15, à proximité de l'échelle du Syndicat de l'Avre**

**13 Juin 2018**  
 Nature de l'inondation : **Débordement de cours d'eau**    Nature du repère : **Laisse d'inondation**

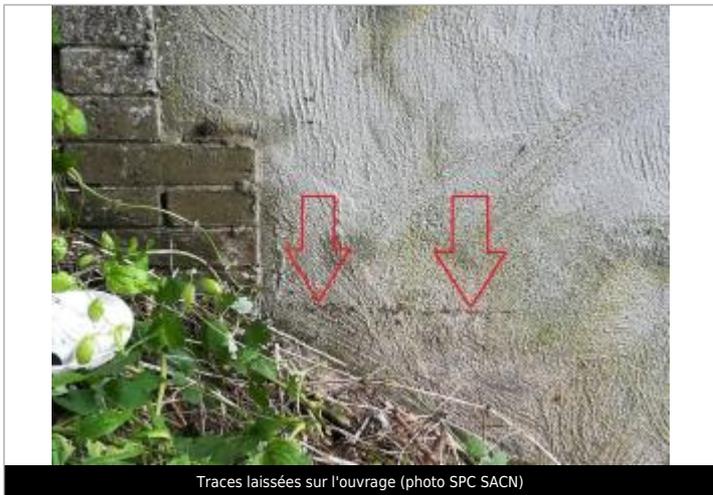
**Commentaires :** Le niveau des traces laissées sur l'ouvrage a été reporté à la bombe de peinture bleue par le SIVA.

**Maximum de l'inondation :** Oui  
**Visibilité :** Oui    **Repère calculé :** Non  
**Pérennité :** Moyenne  
**PHEC :** Non
