Commune : DAMPIERRE-SUR-AVRE

Rivière : La Meuvette

En amont de l'ouvrage de franchissement de la RD 313-15, à proximité de l'échelle du Syndicat de l'Avre

**13 Juin 2018**

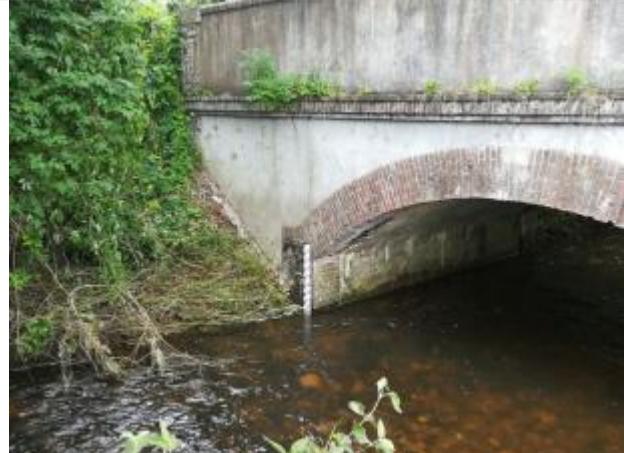
Echelle du SIVA en amont du pont de la RD 313-15 (photo SPC SACN)

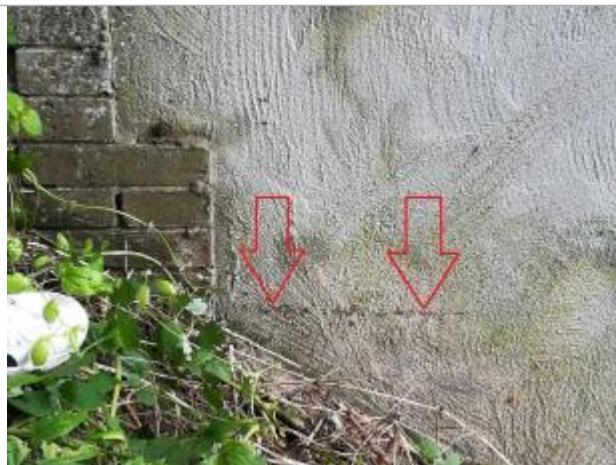
Commentaires : Le niveau des traces laissées sur l'ouvrage a été reporté à la bombe de peinture bleue par le SIVA.

Traces laissées sur l'ouvrage (photo SPC SACN)
