Commune : SAINT-LUBIN-DE-CRAVANT

Le lavoir de Saint-Lubin-de-Cravant

Rivière : La Meuvette

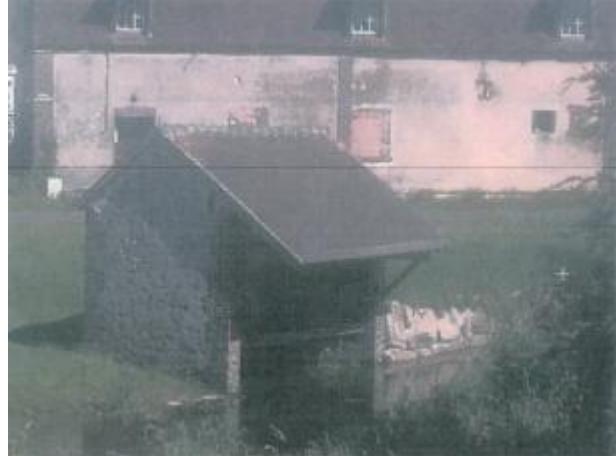
Le lavoir de Saint-Lubin-de-Cravant (photo SIVA)
