Commune : **CHANGIS-SUR-MARNE**Rivière : **La Marne****Au niveau du pont de la D53A****Commentaires** : escalier côté aval**1**

GÉNÉRAL**Unité de gestion** : Seine moyenne-Yonne-Loing**Code** : SMYL18_MA_S_10**Date de mise à jour** : 24/07/2018**Auteur** : SPC SMYL

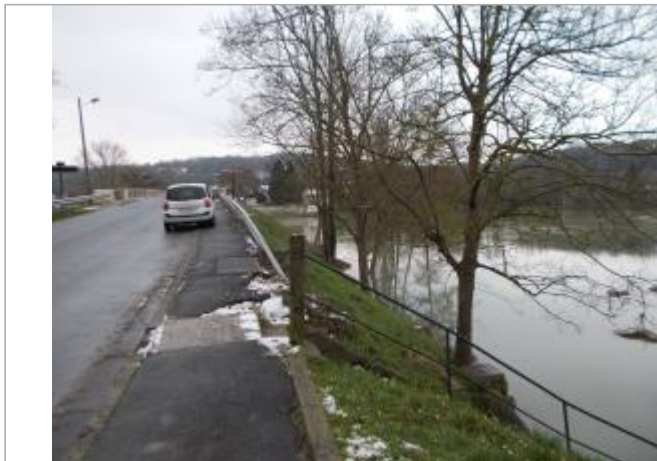
Vue du site - Auteur : SPC SMYL
