Commune : **VAIRES-SUR-MARNE**Rivière : **La Marne****Chemin de Halage : sous le pont****Commentaires** : Culée amont du pont**1** Repère(s) sur le site**GÉNÉRAL****Unité de gestion** : Seine moyenne-Yonne-Loing**Code** : SMYL18_MA_S_115**Date de mise à jour** : 24/07/2018**Auteur** : SPC SMYL

GÉOLOCALISATION**Coordonnées WGS84** : X: 2.64423471 / Y: 48.86270380**Coordonnées RGF93 (Lambert 93)** X: 673899.32 / Y: 6862577.8**Coordonnées RGF93 (ETRS89)** : X: 2.6442347 / Y: 48.8627038**Code Hydro**: F---0100**Rive de référence**: Droite**3 Février 2018**

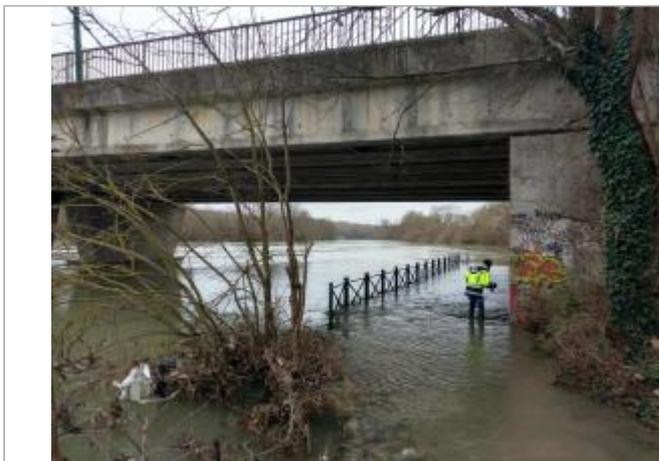
Vue du site - Auteur : SPC SMYL

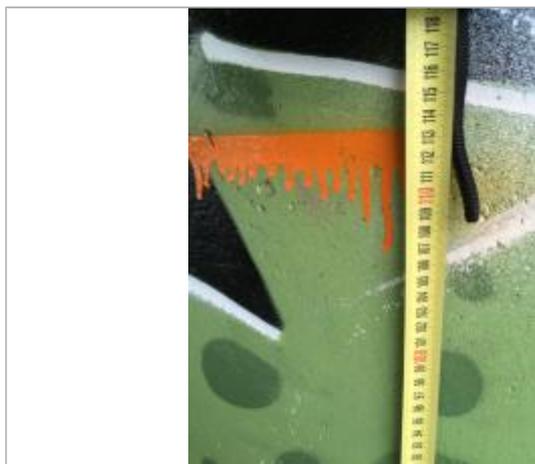
Nature de l'inondation : **Débordement de cours d'eau**Altitude calculée de l'eau : **non déterminé**Nature du repère : **Laisse d'inondation****Commentaires** : Marque sur la culée**GÉNÉRAL****Code** : SMYL18_MA_R_115_1**Date de mise à jour** :**Auteur** : SPC SMYL

MARQUE**Maximum de l'inondation** : Oui**Visibilité** : Non renseigné**État du repère** : Disparu**Pérennité** : Aucune**Repère calculé** : Non renseigné**PHEC** : Non renseigné**SOURCE DE REPÉRAGE : RELEVÉ DE LAISSES SUITE À LA CRUE DE FÉVRIER 2018 SUR LA MARNE EN ÎLE-DE-FRANCE - 13/02/2018****Type de repérage** : Campagne de terrain post-inondation**Organisme** : SPC Seine moyenne - Yonne - Loing**REPÉRAGE POST-INONDATION - 15/05/2018****Méthode** : Non renseigné**Organisme** : SPC Seine moyenne - Yonne - Loing**Commentaires sur le nivellement** : Non nivelé (trop de végétation)**Référence nivelée** : Autre type de référence**Description référence du repère** : Sol au coin amont de la culée**Système altimétrique** : NGF IGN 1969 (système normal)**Différence entre le niveau d'eau et la référence (en m)** : 1.130 m

Vue de la laisse - Auteur : SPC SMYL
