Commune : **BRY-SUR-MARNE**Rivière : **La Marne****Quai Louis Ferber - Rue Basse d'amont****Commentaires** : Amont du pont**1** Repère(s) sur le site**GÉNÉRAL****Unité de gestion** : Seine moyenne-Yonne-Loing**Code** : SMYL18_MA_S_201**Date de mise à jour** : 24/07/2018**Auteur** : SPC SMYL

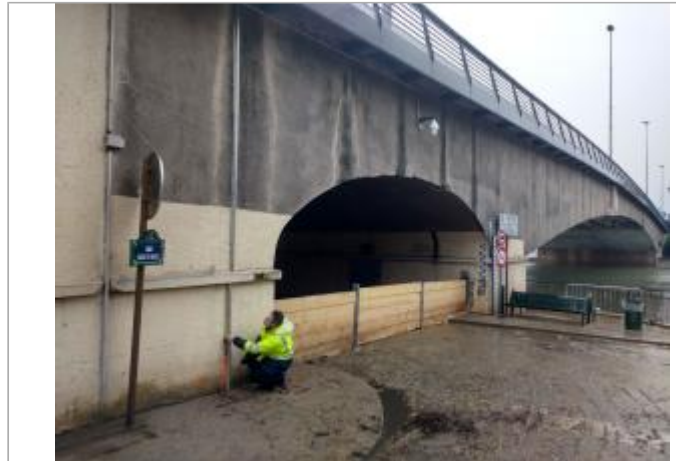
Vue du site - Auteur : SPC SMYL

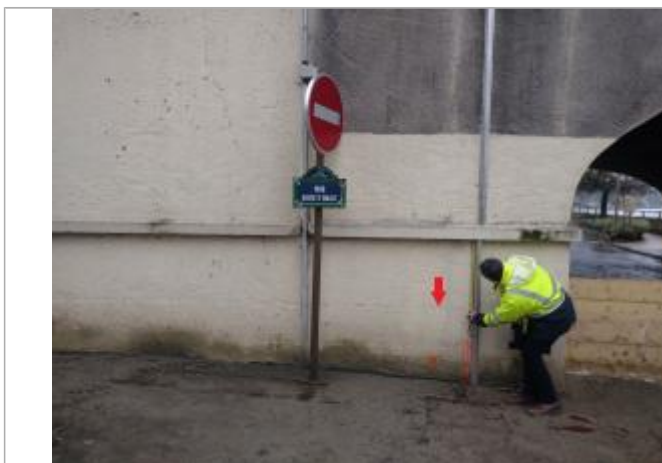
**3 Février 2018**Nature de l'inondation : **Débordement de cours d'eau**Altitude calculée de l'eau : **non déterminé**Nature du repère : **Laisse d'inondation****Commentaires** : Marque sur le mur**GÉNÉRAL****Code** : SMYL18_MA_R_201_1**Date de mise à jour** :**Auteur** : SPC SMYL

Vue de la laisse - Auteur : SPC SMYL
