Commune : **TRILPORT**Rivière : **La Marne**

chemin de halage en amont du pont de la D603

Unité de gestion : Seine moyenne-Yonne-Loing**Code :** SMYL18_MA_S_21**Date de mise à jour :** 24/07/2018**Auteur :** SPC SMYL

Code : SMYL18_MA_R_21_1**Date de mise à jour :****Auteur :** SPC SMYL

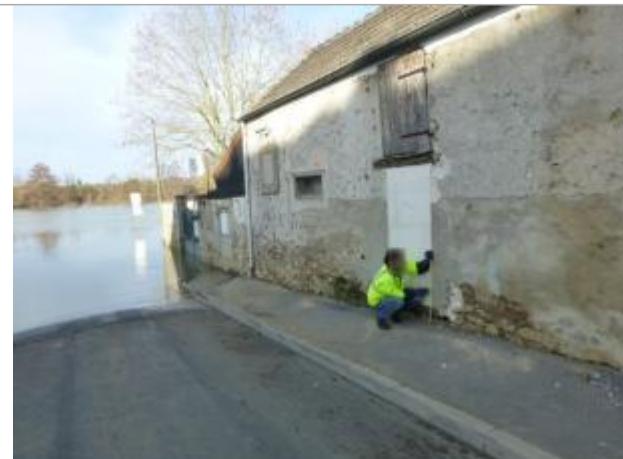
Vue du site - Auteur : SPC SMYL

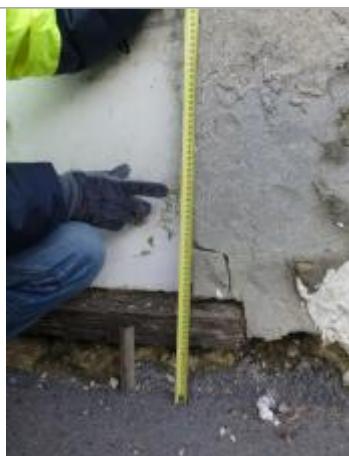
Commentaires : Laisse sur le mur du bâtiment

Vue de la laisse - Auteur : SPC SMYL

Maximum de l'inondation : Oui**Visibilité :** Non renseigné**État du repère :** Disparu**Pérennité :** Aucune**Repère calculé :** Non renseigné**PHEC :** Non renseigné

Méthode : Non renseigné**Organisme :** SPC Seine moyenne - Yonne - Loing**Commentaires sur le niveling :** Point non nivé**Référence nivélée :** Autre type de référence**Description référence du repère :** Sol au pied du mur**Système altimétrique :** NGF IGN 1969 (système normal)**Différence entre le niveau d'eau et la référence (en m) :** 0.400 m
