Commune : **BRY-SUR-MARNE**Rivière : **La Marne****Quai Louis Ferber - Rue Basse d'amont****Commentaires** : Amont du pont, chemin piéton bord Marne**1** Repère(s) sur le site**GÉNÉRAL****Unité de gestion** : Seine moyenne-Yonne-Loing**Code** : SMYL18_MA_S_211**Date de mise à jour** : 24/07/2018**Auteur** : SPC SMYL

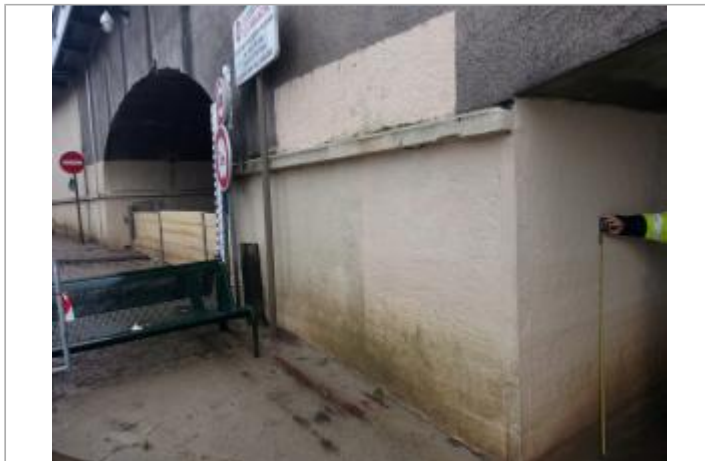
Vue du site - Auteur : SPC SMYL

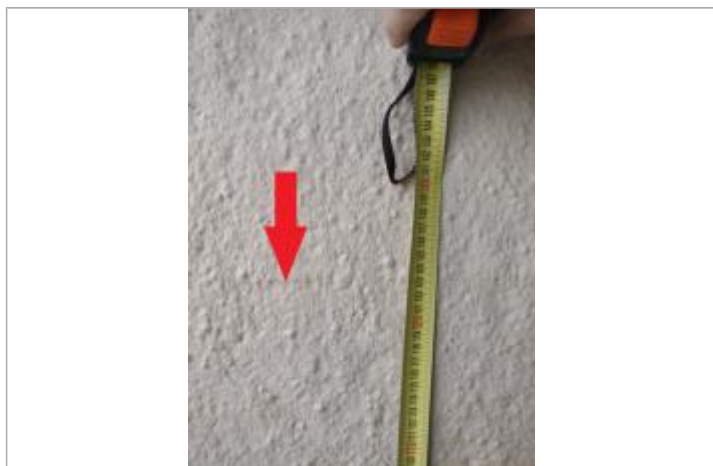
Nature de l'inondation : **Débordement de cours d'eau**Altitude calculée de l'eau : **non déterminé**Nature du repère : **Laisse d'inondation****Commentaires** : Marque sur le mur**GÉNÉRAL****Code** : SMYL18_MA_R_211_1**Date de mise à jour** :**Auteur** : SPC SMYL

Vue de la laisse - Auteur : SPC SMYL
