Commune : **JABLINES**

station d'épuration de Jablines

Unité de gestion : Seine moyenne-Yonne-Loing**Code :** SMYL18_MA_S_38**Date de mise à jour :** 24/07/2018**Auteur :** SPC SMYL

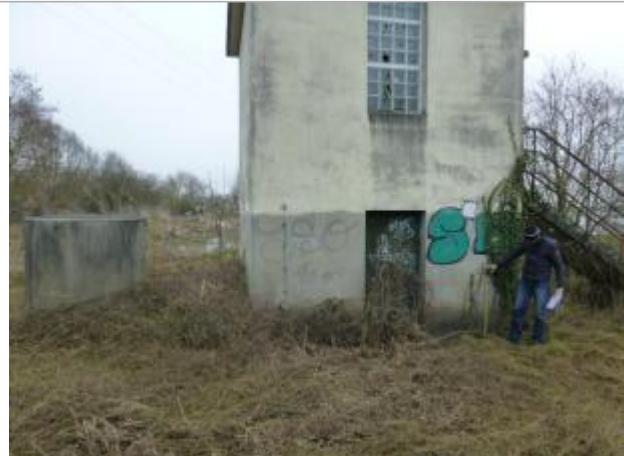
Commentaires : bâtiment face à la station d'épuration

Vue du site - Auteur : SPC SMYL

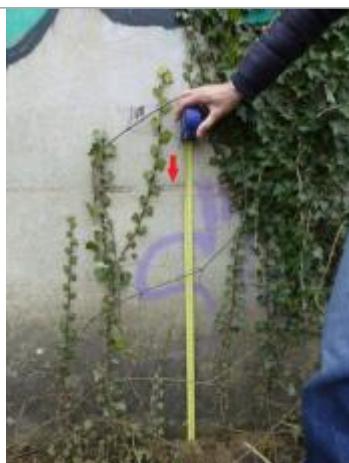
Commentaires : Marque sur le mur

Altitude calculée de l'eau : **non déterminé**Nature du repère : **Laisse d'inondation**

Vue de la laisse - Auteur : SPC SMYL

Maximum de l'inondation : Oui**Visibilité :** Non renseigné**État du repère :** Disparu**Pérennité :** Aucune**Repère calculé :** Non renseigné**PHEC :** Non renseigné

Méthode : Non renseigné**Organisme :** SPC Seine moyenne - Yonne - Loing**Commentaires sur le nivelllement :** Non nivelé car envahi par la végétation au printemps**Référence nivélée :** Autre type de référence**Description référence du repère :** Sol au niveau du mur à droite de la porte**Système altimétrique :** NGF IGN 1969 (système normal)**Différence entre le niveau d'eau et la référence (en m) :** 0.890 m
