Commune : **CHANGIS-SUR-MARNE**Rivière : **La Marne****Au niveau du pont de la D53A****Commentaires** : escalier côté aval**1** Repère(s) sur le site**GÉNÉRAL****Unité de gestion** : Seine moyenne-Yonne-Loing**Code** : SMYL18\_MA\_S\_10**Date de mise à jour** : 24/07/2018**Auteur** : SPC SMYL

**GÉOLOCALISATION****Coordonnées WGS84** : X: 3.01831436 / Y: 48.95560100**Coordonnées RGF93 (Lambert 93)** X: 701341.24 / Y: 6872849.36**Coordonnées RGF93 (ETRS89)** : X: 3.0183144 / Y: 48.955601**Code Hydro**: F---0100**Rive de référence**: Droite**2 Février 2018**

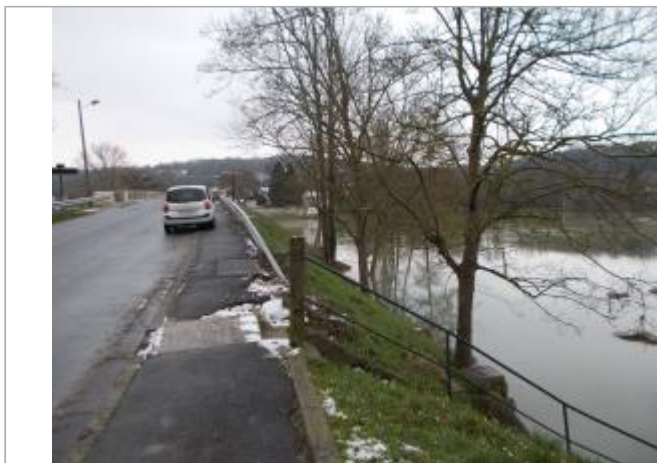
Vue du site - Auteur : SPC SMYL

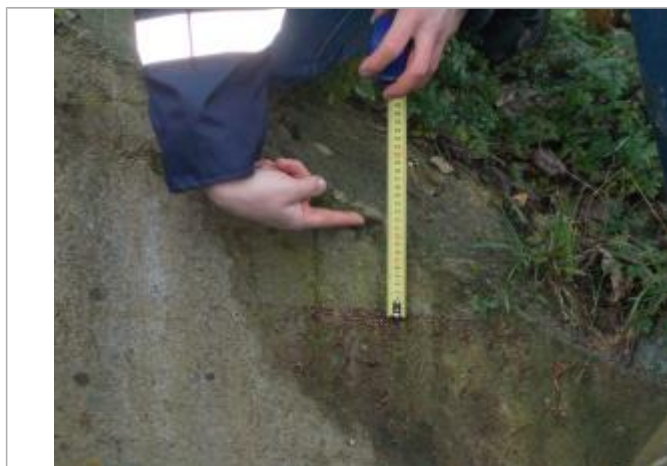
Nature de l'inondation : **Débordement de cours d'eau**Altitude calculée de l'eau : **non déterminé**Nature du repère : **Laisse d'inondation****Commentaires** : Laisse sur le bord de l'escalier**GÉNÉRAL****Code** : SMYL18\_MA\_R\_10\_1**Date de mise à jour** :**Auteur** : SPC SMYL

Vue de la laisse - Auteur : SPC SMYL
