Commune : VAIRES-SUR-MARNE

Rivière : La Marne

Unité de gestion : Seine moyenne-Yonne-Loing**Code :** SMYL18_MA_S_115**Date de mise à jour :** 24/07/2018**Auteur :** SPC SMYL

SOURCE DE REPÉRAGE : RELEVÉ DE LAISSES SUITE À LA CRUE DE FÉVRIER 2018 SUR LA MARNE EN ÎLE-DE-FRANCE - 13/02/2018

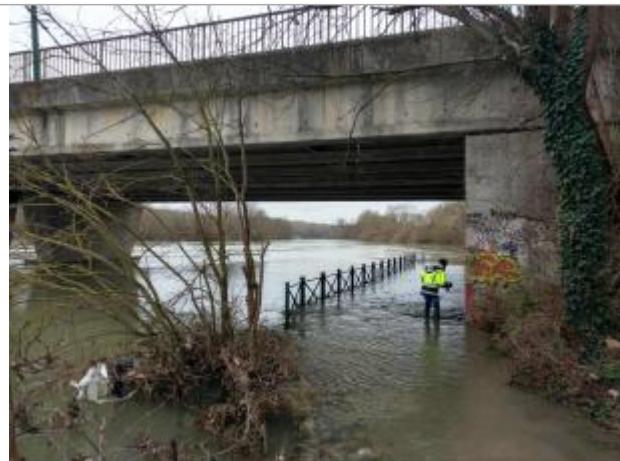
Commentaires : Culée amont du pont

Vue du site - Auteur : SPC SMYL

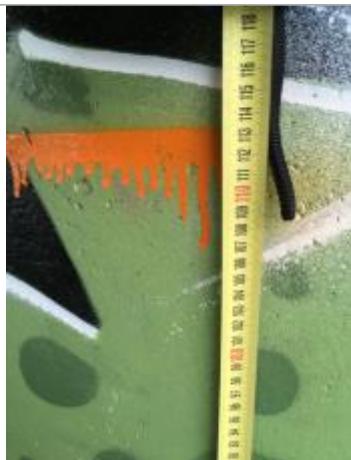
Commentaires : Marque sur la culée

Vue de la laisse - Auteur : SPC SMYL

Maximum de l'inondation : Oui**Visibilité :** Non renseigné**État du repère :** Disparu**Pérennité :** Aucune**Repère calculé :** Non renseigné**PHEC :** Non renseigné

Méthode : Non renseigné**Organisme :** SPC Seine moyenne - Yonne - Loing**Commentaires sur le nivelllement :** Non nivélé (trop de végétation)**Référence nivélée :** Autre type de référence**Description référence du repère :** Sol au coin amont de la culée**Système altimétrique :** NGF IGN 1969 (système normal)**Différence entre le niveau d'eau et la référence (en m) :** 1.130 m
